ABORDAGENS DA ENGENHARIA CIVIL NO ESPAÇO SERGIPANO

Abordagens da engenharia civil no espaço sergipano

Belo Horizonte
Poisson
2019

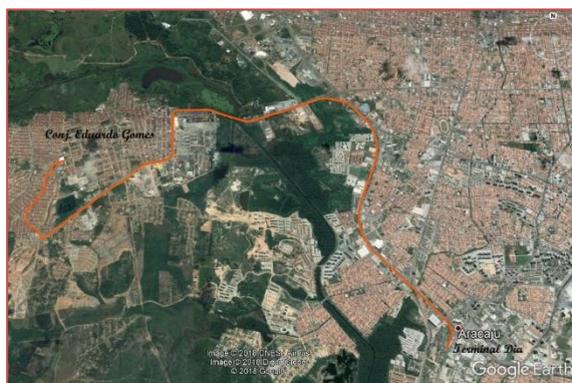
Figura 2: Percurso realizado com modo de transporte individual (carro)

O levantamento de dados com o uso do veículo privado (carro) foi realizado em 17 de abril de 2018, o qual teve início na Rua José Almicar Azevedo, Conjunto Eduardo Gomes, Bairro Rosa Elze, na cidade de São Cristóvão, com extensão de 10,3 Km até o Terminal do Distrito Industrial – DIA, situado na Av. Pref. Heráclito G. Rollemberg, Inácio Barbosa, na cidade de Aracaju (Figura 2).

A primeira viagem teve início às 7h30min, horário com grande intensidade de tráfego. As vias do percurso escolhido não têm boa trafegabilidade, apresentando buracos, recapeamento asfáltico mal executado, com desníveis. O trânsito flui tranquilo nas emidicações do Bairro Rosa Elze, o congestionamento de veículos inicia a partir da Avenida Presidente Tancredo Neves, onde há grande quantidade de veículos que em conjunto com as paradas nos semáforos, sendo 05 (cinco) nesse trajeto faz com que o tráfego apresente vários pontos de congestionamentos deixando dessa forma o fluxo mais lento.

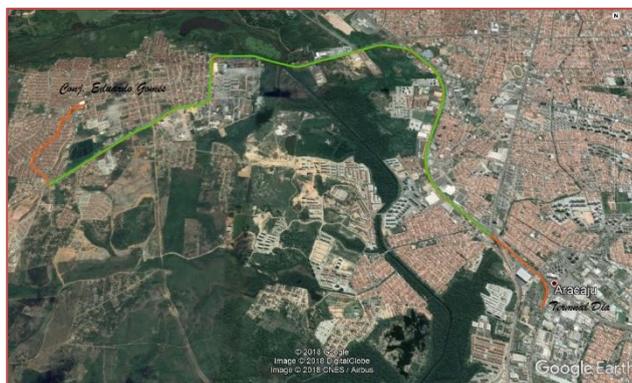
Figura 3: Percurso realizado com modo de transporte individual (bicicleta)

O levantamento de dados com o uso do veículo não motorizado (bicicleta) foi realizado em 18 de abril de 2018, o qual teve início na Rua José Almicar Azevedo, Conjunto Eduardo Gomes, Bairro Rosa Elze, na cidade de São Cristóvão, com extensão de 10,3 Km até o Terminal do Distrito Industrial – DIA, situado na Av. Pref. Heráclito G. Rollemberg, Inácio Barbosa, na cidade de Aracaju (Figura 3).

Descrição: trecho em verde corresponde a ciclovia.

Foi observado durante a viagem que 02 (dois) fatores são determinantes para o uso da bicicleta, o primeiro é o estado da ciclovia que precisa ser melhorado e ampliado, o segundo é a questão da segurança em modo geral, por conta dos assaltos ou da falta de respeito dos motoristas e dos pedestres que muitas vezes preferem transitar na ciclovia a usar a calçada, principalmente no trecho que inicia na Av. João Bebe Água e segue pela Av. Marechal Cândido Rondon, especificamente até a Universidade Federal de Sergipe, onde o fluxo de pedestre é intenso. Nota-se também que a sinalização é deficiente dificultando dessa forma o deslocamento.

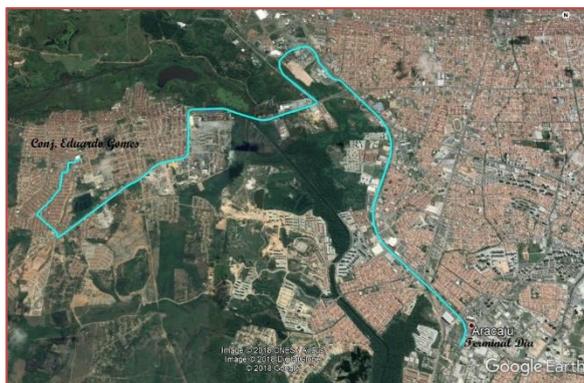
Figura 4: Percurso a pé juntamente com o transporte coletivo.

O levantamento de dados com o uso do transporte público foi realizado em 19 de abril de 2018, o qual teve início na Rua José Almicar Azevedo, Conjunto Eduardo Gomes, Bairro Rosa Elze, na cidade de São Cristóvão, com extensão de 12,1 Km até o Terminal do Distrito Industrial – DIA, situado na Av. Pref. Heráclito G. Rollemberg, Inácio Barbosa (Figura 4).

A primeira viagem teve início às 7h30min, uma pequena parte do percurso foi realizada a pé, onde foram percorridos aproximadamente 405m até a parada de ônibus, esse percurso teve a duração de 05min49seg. Durante o trajeto observou-se que não existem calçadas em vários pontos, quando existem estão danificadas ou não oferecem acessibilidade.

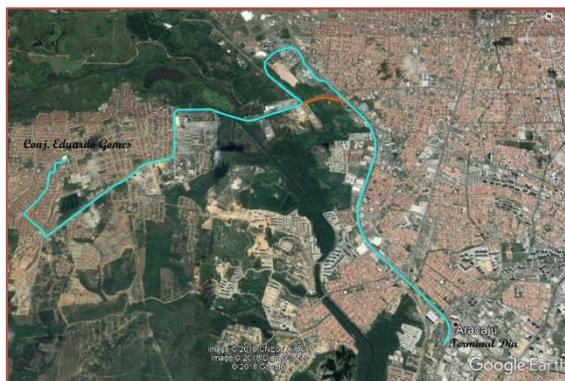
Figura 5: Compatibilização dos percursos

Na Figura 5 observa-se a compatibilização dos trajetos, onde pode-se verificar que o trajeto realizado pelo transporte público é maior, por conta dos terminais de integração, nesse caso, passando pelo terminal de integração Albino Fonseca (Zona Oeste), situado no bairro Novo Paraíso.

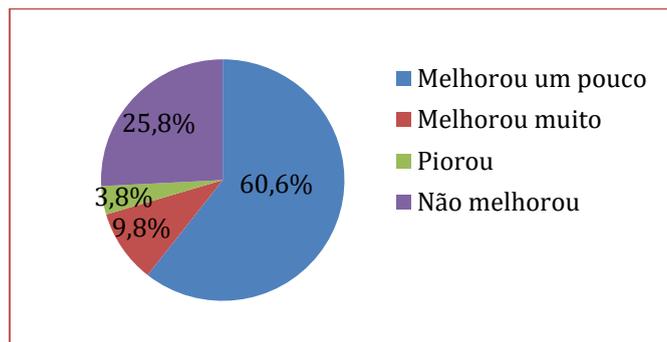
Figura 9: Avaliação da faixa exclusiva para ônibus

Para 60,6% dos usuários à faixa exclusiva para ônibus melhorou um pouco a viagem, enquanto para 25,8% não melhorou, 9,8% que melhorou muito e 3,8% piorou (Figura 9).

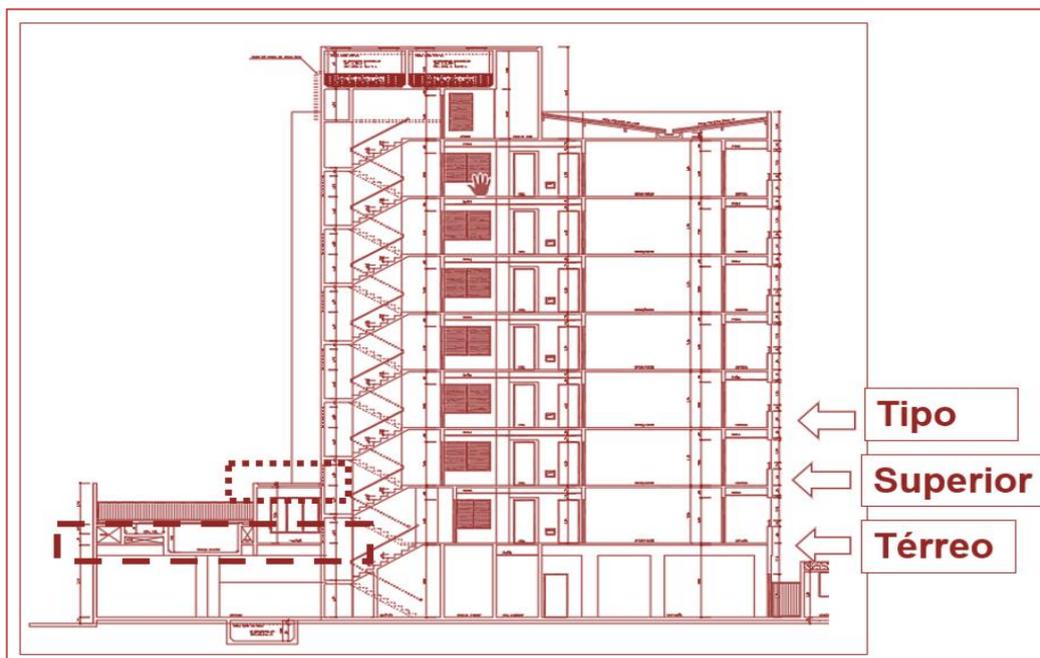
Figura 2: Corte Longitudinal do Edifício Blu Mare Residence

A coleta de dados foi realizada através do projeto arquitetônico e projeto estrutural convencional do condomínio Blu Mare Residence (Figura 2). O edifício é composto por oito pavimentos, onde sua distribuição, de interesse para análise, ocorre da seguinte forma: térreo garagem no sistema pilotis, primeiro pavimento composto por apartamentos, playground e piscina e demais pavimentos são tipo. A fundação foi executada através de blocos e estacas do tipo escavada com fluido estabilizante.

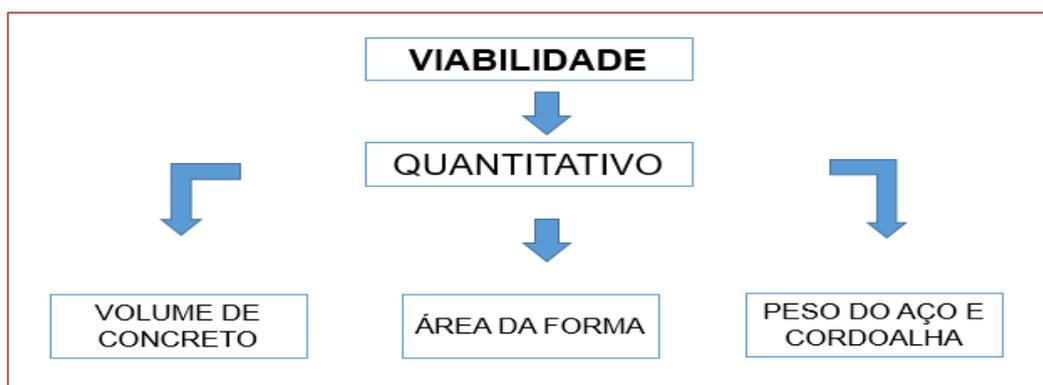
Figura 4: Fluxograma do estudo de viabilidade para projeto em concreto armado convencional e concreto protendido

A análise de viabilidade entre projetos foi realizada a partir da obtenção dos dados e quantitativos. Esse estudo de viabilidade é iniciado com a obtenção dos quantitativos de material, comparando consumo do volume de concreto, área da forma e peso de aço e cordoalha (Figura 4). Posteriormente o quantitativo foi inserido no ORSE e então adquirido o custo de cada material para análise comparativa.

O sistema informatizado ORSE (orçamento de obras em Sergipe) tem o propósito de elaborar orçamentos de obras, sendo um software utilizado no Estado de Sergipe. Após a verificação do software foi verificado o custo de ambos os projetos e então estabelecido a viabilidade técnica e econômica dos projetos estruturais analisados.

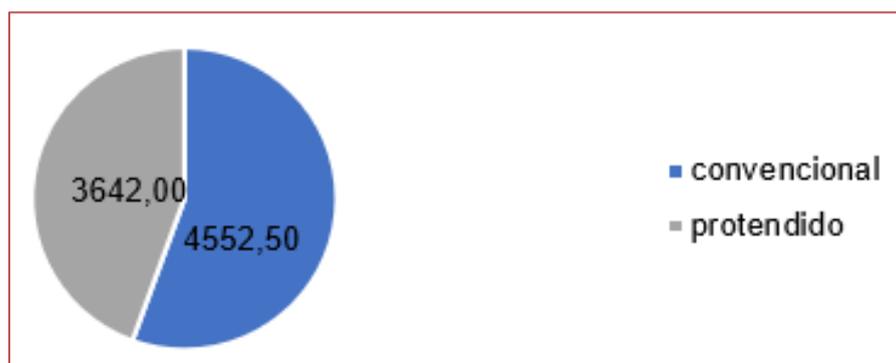
Figura 5: Comparativo da área de forma de estrutura em concreto armado convencional e em concreto protendido (m²)

Na execução da estrutura durante a construção, a sequência a ser tomada, de modo geral, é a confecção das formas dos elementos estruturais, seguida da etapa de armação e por fim, concretagem. De acordo com os resultados, pode-se verificar que a redução de forma no protendido é de aproximadamente 20% do projeto convencional (Figura 5).

Como observado, o quantitativo de forma utilizado por ambos os métodos é similar, tornando a etapa de execução de forma um item não decisivo no processo de escolha. O valor aproximado pode ser justificado, pois a área de laje é a mesma em ambos os processos, ou seja, não há redução de área de laje no projeto de protensão, as mudanças estão relacionadas a redução de vigas e pilares.

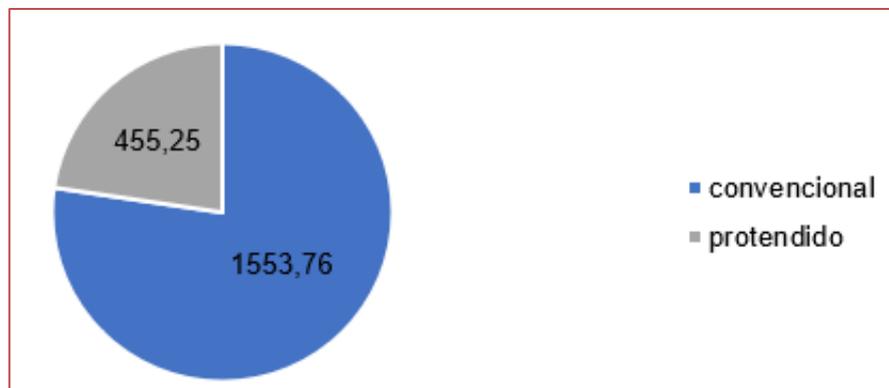
Figura 6: Comparativo do volume de concreto de estrutura em concreto armado convencional e em concreto protendido (m³)

Quando comparado o volume de concreto, a diferença torna-se notória. A (Figura 6) ilustra o quantitativo de concreto utilizado para protendido e armado, onde o volume utilizado na estrutura protendida é aproximadamente 1/3 da convencional, corroborando o fato de que a estrutura protendida reduz elementos estruturais e consequentemente o quantitativo de material.

De acordo com os elementos estruturais, a redução do volume de concreto da (Figura 6) pode ser explicada através do decréscimo de pilares e vigas na estrutura protendida, a qual, respeita os critérios de segurança exigidos para suportar as cargas solicitadas pela edificação. A laje, por sua vez, não apresenta redução, pois representa a área construída da edificação, independentemente do tipo de estrutura, entretanto na estrutura convencional o volume de concreto ainda é maior devido sua maior espessura.

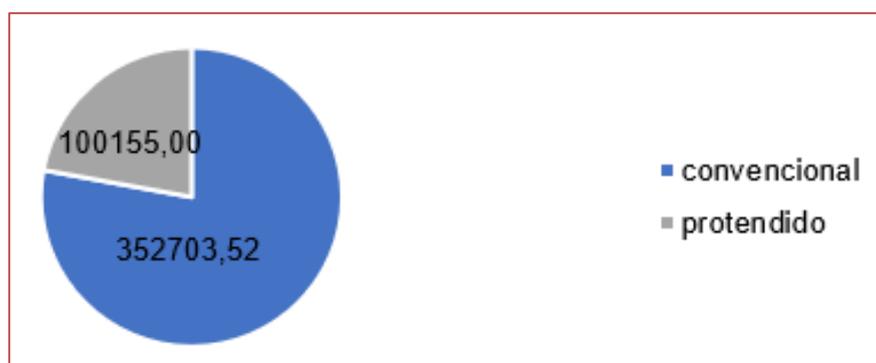
Figura 7: Comparativo do quantitativo de aço de estrutura em concreto armado convencional e em concreto protendido (kg)

O quantitativo de aço apresenta redução similar ao concreto em ambos os métodos executivos. O consumo de aço na estrutura convencional corresponde a mais de 70% em relação a estrutura protendida, atrelado ao aumento de vigas e pilares. Entretanto, o diâmetro das barras de aço pode colaborar também para redução, pois o quantitativo informado corresponde ao peso total, independente de diâmetro (Figura 7).

Nas lajes foram utilizadas barras de 6,3 e 8,0 mm, enquanto nos pilares e vigas barras de até 20,00 mm, no concreto convencional. Barras com maior diâmetro implicam em maior peso, conseqüentemente o peso de armadura no concreto convencional eleva, visto que o número de pilares e vigas é fator crucial na determinação do consumo de aço e que estrutura em concreto protendido tem uma significativa redução desses elementos.

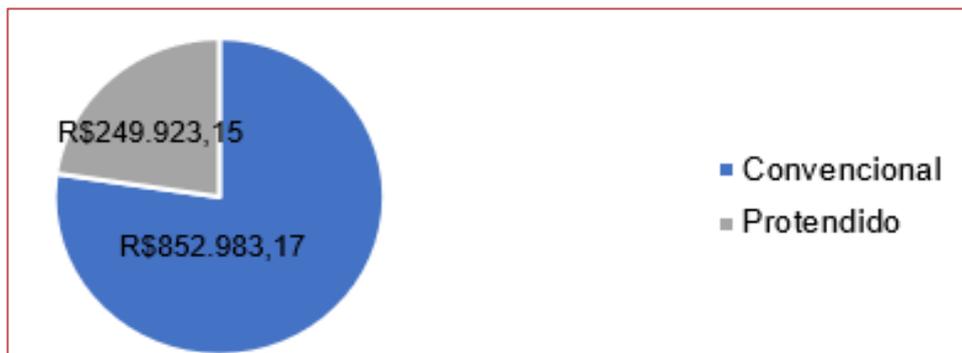
Figura 10: Comparativo de custo de concreto de estrutura em concreto armado convencional e em concreto protendido

O concreto, por sua vez, representa cerca de 22% do custo do concreto convencional e aproximadamente 20% do concreto protendido. A redução do valor está relacionada ao decréscimo do volume utilizado para o concreto protendido, tornando uma estrutura, em termos materiais, mais barata que a estrutura convencional (Figura 10).

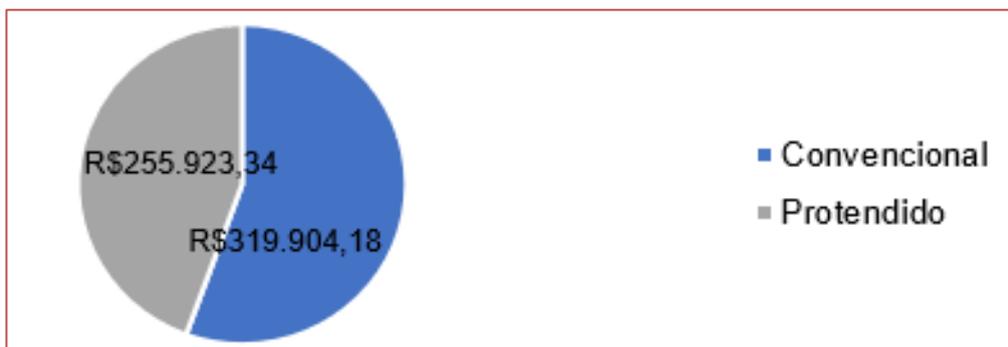
Figura 11: Comparativo de área de forma de estrutura em concreto armado convencional e em concreto protendido

O custo da forma representa menos de 10% do custo do concreto convencional e 20% do concreto protendido, apesar do percentual distinto em termos de impacto no orçamento, o custo de ambos os métodos para a forma foi similar, o que acarretou em 20% de economia no quesito forma, como observado na (Figura 11).

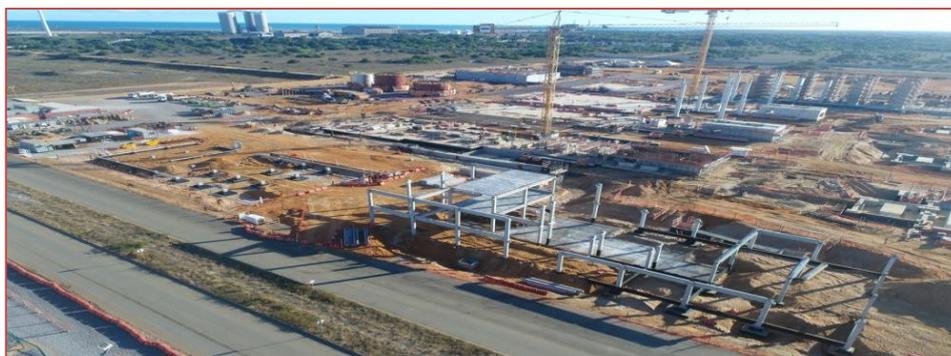
Figura 2: Vista aérea do Complexo Termelétrico Porto de Sergipe

O Complexo Termelétrico Porto do Sergipe (CTPS) é composto pelas Usinas Termelétricas (UTES) Porto de Sergipe 1, Laranjeiras 1 e Governador Marcelo Déda com área total de 1.646.886,31 m², além das linhas de transmissão e instalações e operações Offshore (Figura 2). O empreendimento localiza-se na zona rural, nas proximidades do povoado Jatobá, numa área de baixo adensamento populacional, com a presença de atividades agrícolas, industriais e de serviços. Localizado a cerca de 14 km do centro da cidade de Barra dos Coqueiros e a cerca de 20 km de Aracaju.

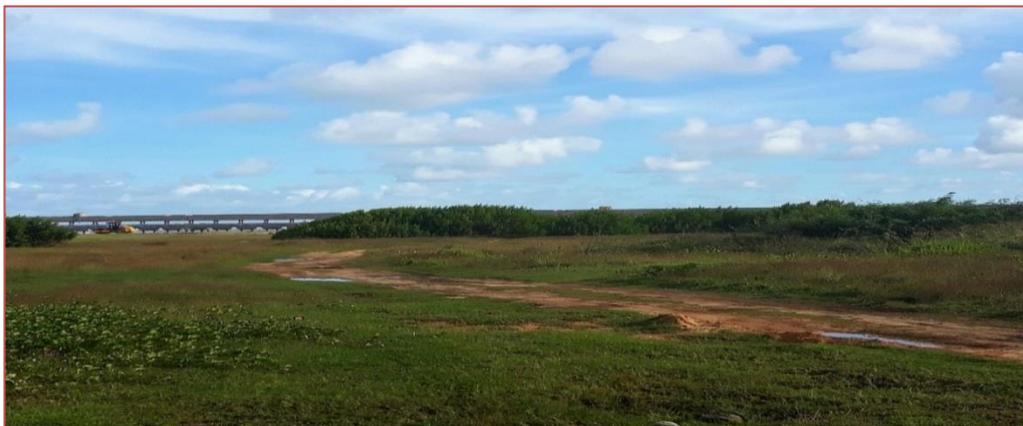
Figura 7: APPs localizada na área de construção dos dutos

Segundo os relatórios analisados, é afirmado que somente uma faixa de areia da praia (aproximadamente 0,2 hectares) houve a necessidade de intervenção das APPs – constituída por restinga arbustiva/arbórea fixadora de dunas (Figura 7). O fato não foi observado durante as visitas “in loco”, havendo contradições de informação, visto que em todo CTPS e seu entorno existem diversas áreas de restinga, mesmo que em pequenas quantidades.

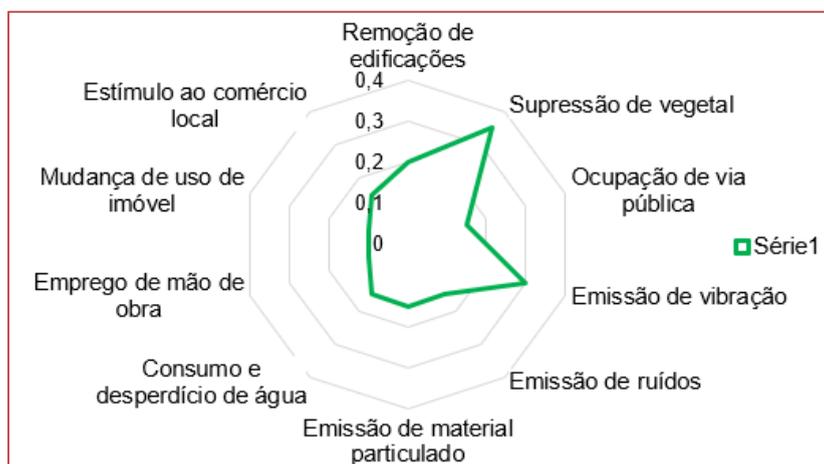
Figura 18: Avaliação de aspectos ambientais.

O modelo adotado para esta pesquisa realizou-se através dos aspectos ambientais mais significativos durante o processo construtivo e que exercem maior influência nos meios físico, biótico e antrópico para possíveis impactos ambientais. O aspecto ambiental de maior influência foi a supressão de vegetação (Figura 18).

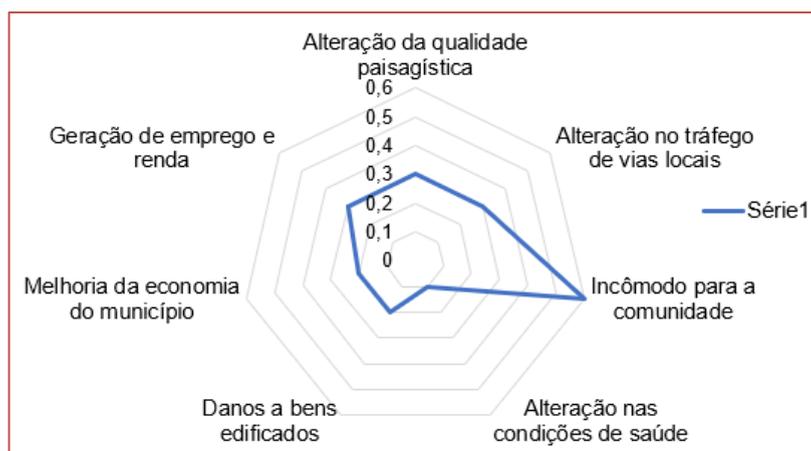
Figura 19: Avaliação de impactos ambientais- meio antrópico.

Já com relação aos impactos ambientais mais significativos durante o processo construtivo e que exerceu maior impacto no meio antrópico foi o incômodo para as comunidades adjacentes (Figura 19).

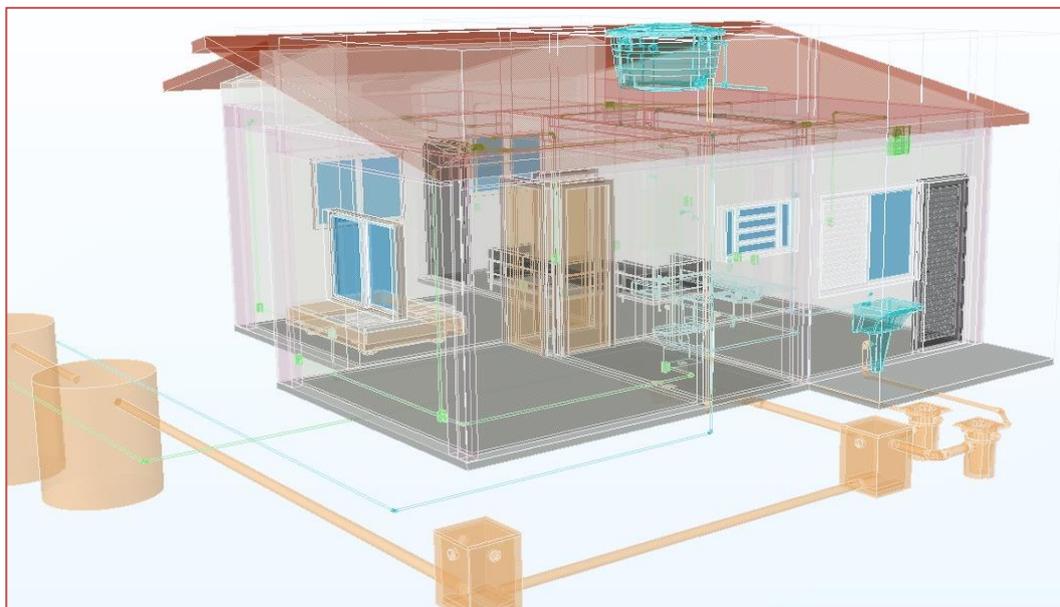
Figura 1: Imagem 3D do modelo BIM

Por se tratar de um trabalho bibliográfico, foi desenvolvido um projeto demonstrativo, a fim de atender aos objetivos propostos neste estudo (Figura 1).

O desenvolvimento do projeto arquitetônico foi elaborado no Autodesk Revit 2018 utilizando a biblioteca, de elementos parametrizados, existente no próprio software e na plataforma online da Autodesk, para isso lançamos mão da NBR 6492/1994 para nortear o desenvolvimento da planta baixa e de todos os itens do projeto arquitetônico.

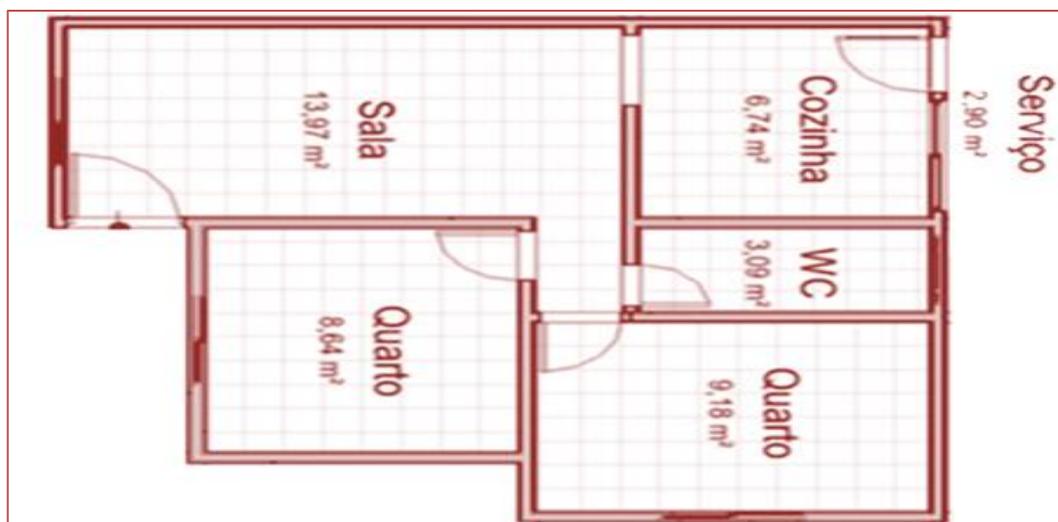
Figura 3: Planta baixa

Mesmo seguindo as especificações das NBR's citadas alguns conflitos entres os projetos foram colocados de forma intencional para servir de referência no momento da compatibilização dos projetos, através do software Tekla, com os arquivos IFC gerado pelo Revit 2018 de cada projeto.

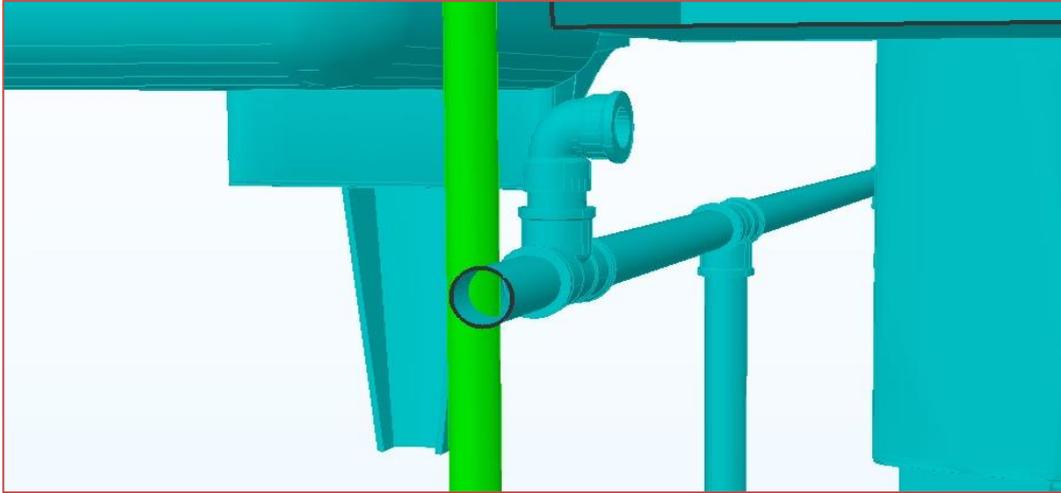
Figura 4: Conflito entre o projeto elétrico e o projeto hidráulico.

O planejamento, que foi pensado para este projeto, visa a compatibilidade, definindo como prioridade a compatibilização do projeto estrutural, o qual não deve sofrer alterações quando ocorrer algum tipo de conflito com os demais projetos auxiliares. Para a melhor identificação dos possíveis conflitos e depuração do software a (Figura 4) mostra um ponto aonde os projetos elétricos (verde) e hidráulico (azul), entram em conflito.

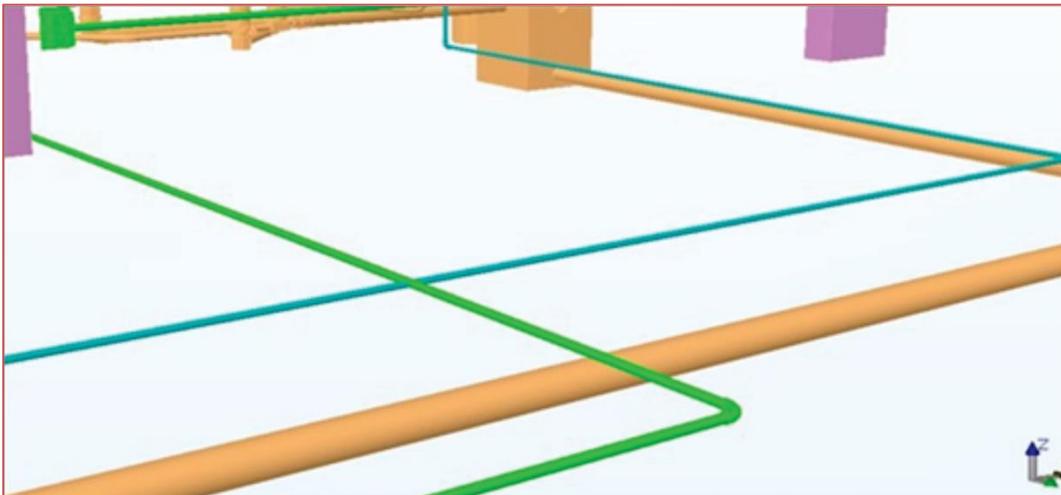
Figura 5: Conflitos nos ramais de entrada entre o projeto elétrico e o hidráulico

Um segundo conflito detectado entre o projeto elétrico e hidráulico, como mostra a (Figura 5), estes conflitos foram colocados de maneira intencional pelo autor, para servir de exemplo, pois outros conflitos foram detectados pelo software, os quais este autor não havia percebido previamente.

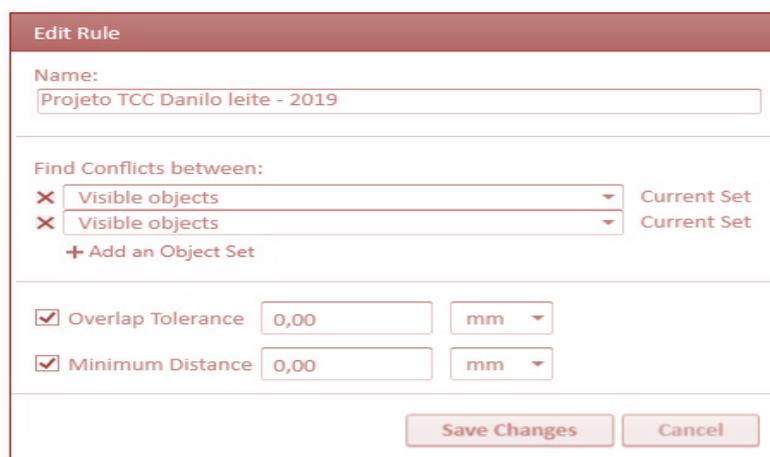
Figura 7: Regras para encontrar conflitos. (Tekla BIMsight)

A compatibilização por meio do Tekla BIMsight recebeu como regras principais de verificação para intercorrências a tolerância de sobreposição com 0,00 mm e distância mínima de 0,00 mm com a opção de procurar conflitos entre todos os objetos visíveis de disciplinas distintas (Figura 7).

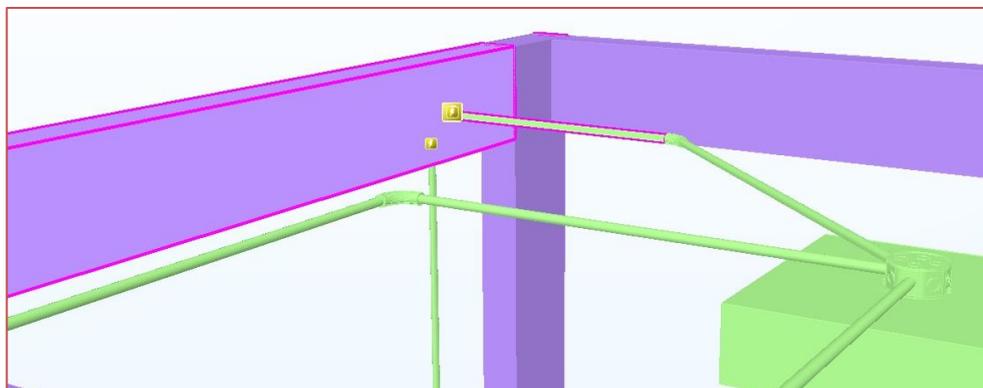
Figura 8: Conflito crítico entre o estrutural e o elétrico.

A (Figura 8) mostra uma viga com dois pontos de intersecção, sendo em direções opostas, aumentando, em um caso real, a possibilidade que essas intersecções encontrem o aço usado na viga de modo que este também sofra alguma alteração por conta deste conflito.

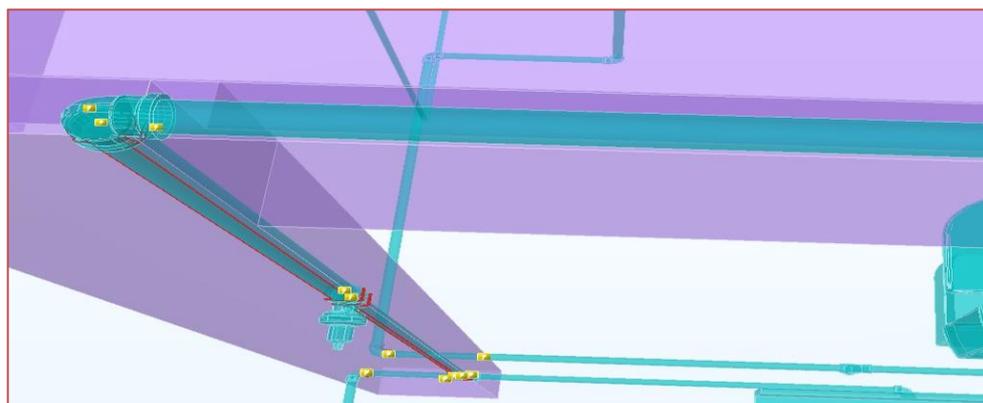
Figura 9: Conflito crítico entre o hidráulico e o estrutural.

O projeto estrutural e o projeto hidráulico tiveram 17 intercorrências, sendo a maior parte delas consideradas suaves, devido a simplicidade em resolver o conflito, apenas uma apresentou grau mais alto de atenção, como mostra a (Figura 9), onde a tubulação desce por dentro do pilar, além de comprometer a estrutura de concreto armado, seria também um problema caso houvesse necessidade de algum tipo de reparo nesta parte da tubulação.

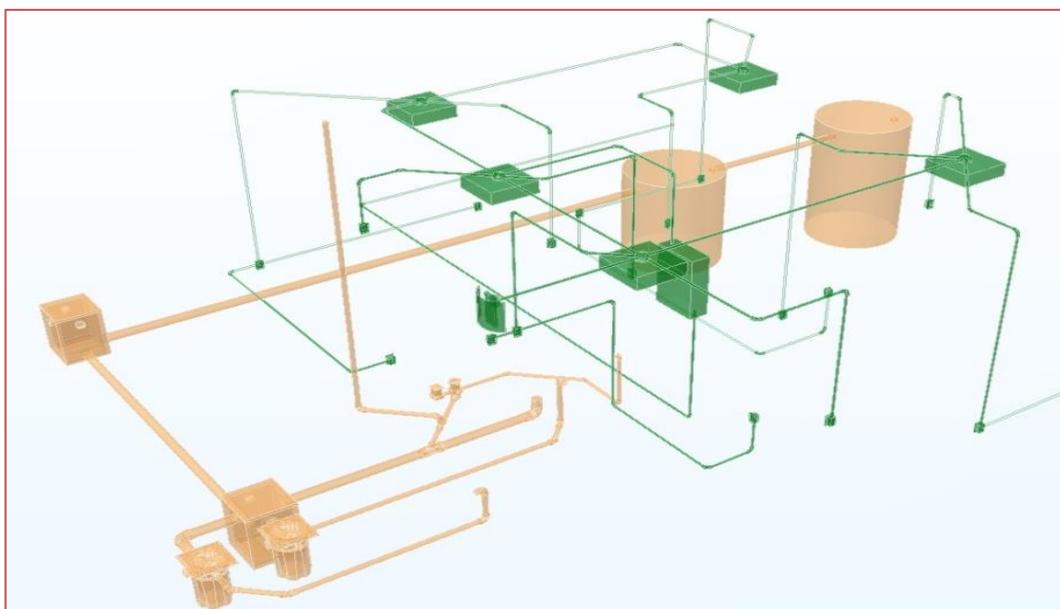
Figura 10: Ausência de conflito entre o projeto elétrico e hidráulico.

O projeto elétrico e o projeto sanitário como podemos ver na (Figura 10), não apresentaram nenhuma intercorrência.

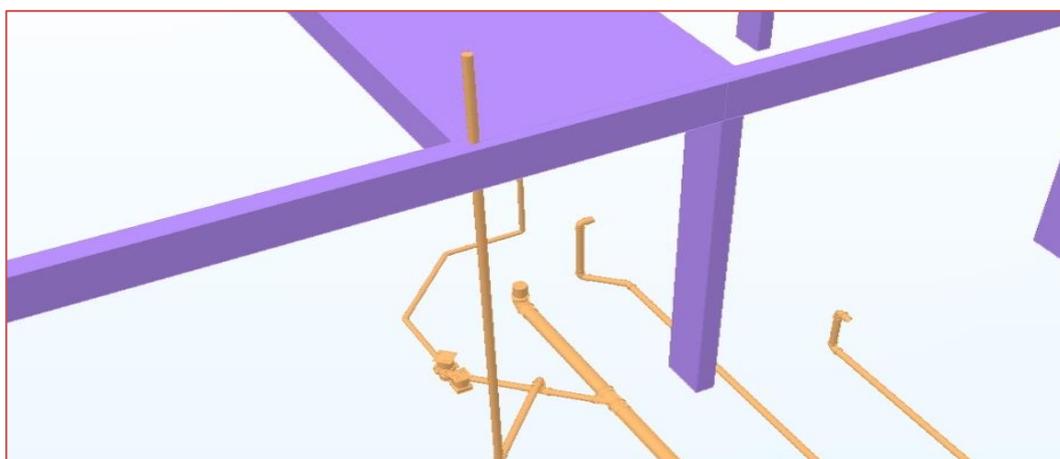
Figura 11: Conflito entre o projeto estrutural e o projeto sanitário.

Foram detectados apenas dois conflitos entre o projeto estrutural e o projeto sanitário. Conforme (Figura 11), a tubulação sanitária secciona a parte estrutural nos elementos laje e viga, exigindo atenção para correção devida.

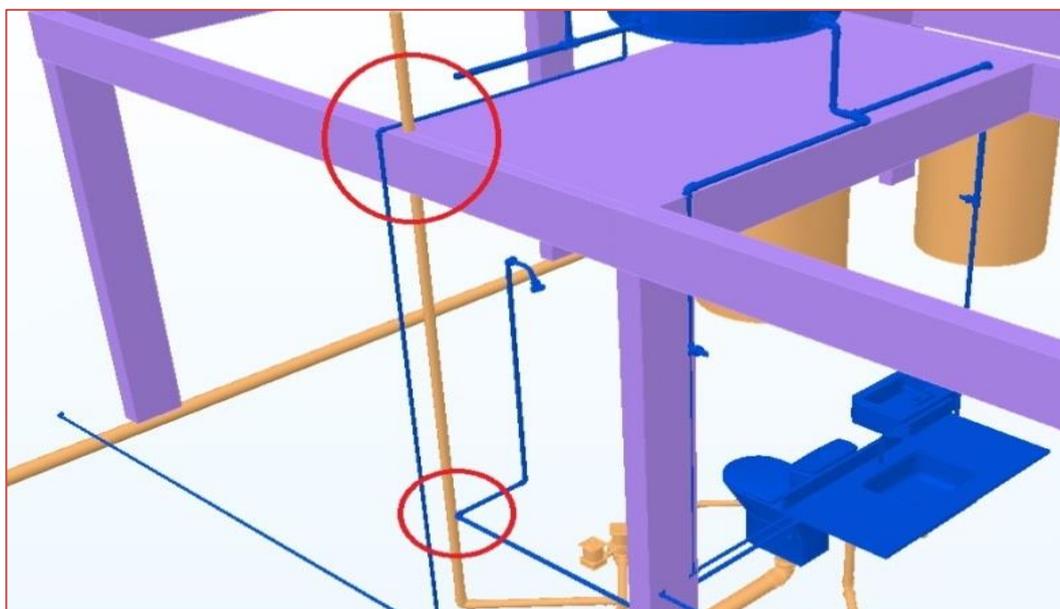
Figura 12: Conflito entre os projetos estrutural, sanitário e hidráulico

A (Figura 12) tem em destaque dois pontos de conflitos, onde o projeto sanitário entra em conflito com o projeto estrutural e o projeto hidráulico. Esse tipo de situação reforça ainda mais o conceito da colaboração entre os projetistas envolvidos, pois é possível que o conflito entre a parte hidráulica e sanitária seja agravado na tentativa de correção do conflito entre o sanitário e o estrutural.

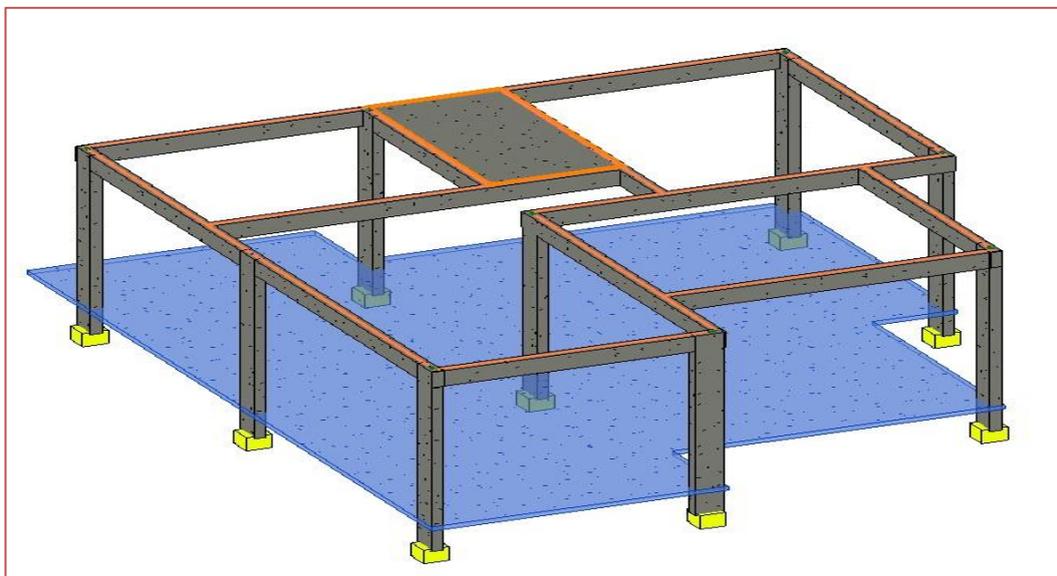
Figura 13: Esquema do projeto estrutural

A estrutura projetada em concreto armado foi pensada da forma mais simples possível e não colocamos os detalhes do aço usado nas vigas, pilares e laje (Figura 13).

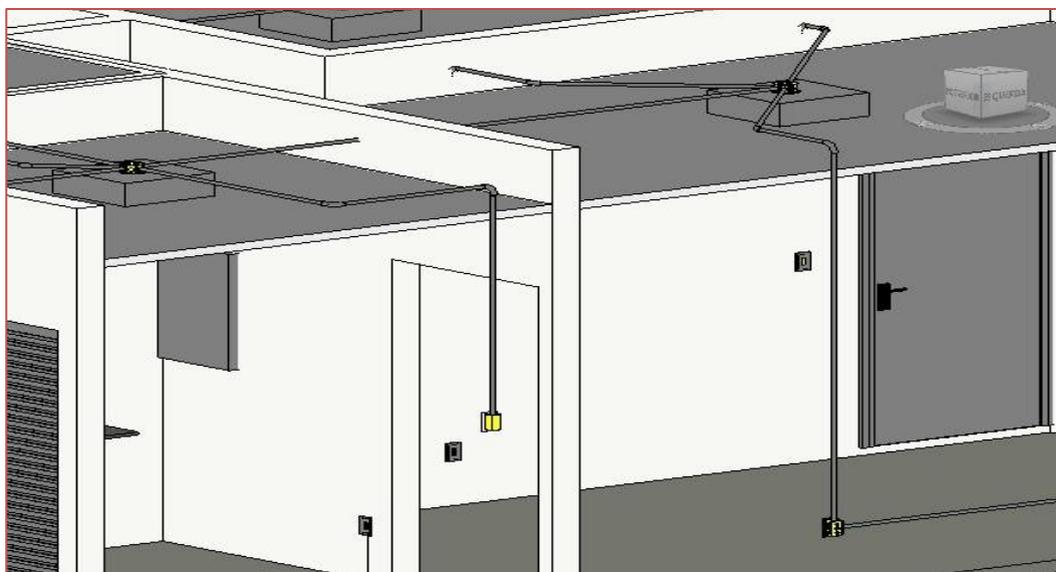
Figura 14: Detalhe do projeto elétrico compatível com LDO 200

O projeto elétrico pode ser visualizado na (Figura 14), onde é exposto de forma esquemática sem o dimensionamento das tomadas, luminárias e interruptores.

O nível de detalhamento do projeto elétrico é compatível com o LDO 200, na (Figura 14) pode ser visto detalhes das luminárias utilizadas, do tipo Plafon 300x120mm, bem como os pontos de conexão dos conduítes e os detalhes dos interruptores de duas teclas em caixas 2x4 simples.

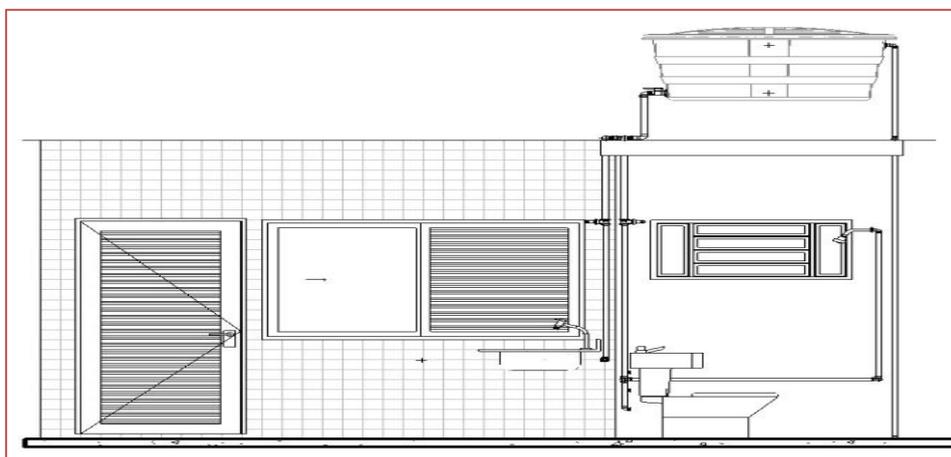
Figura 15: Projeto hidráulico.

A apresentação do projeto hidráulico exhibe o detalhamento do banheiro e da pia da cozinha com os respectivos pontos de saída de água (Figura 15).

A caixa d'água está em uma posição acima da laje do banheiro para melhor visualizar o ponto de entrada de água (a direita da imagem) e o ponto de saída de água (a esquerda da imagem). Apesar de usados peças e conexões hidráulicas convencionais não foi realizado os dimensionamentos das tubulações, usou-se então as peças disponíveis na biblioteca padrão do Revit 2018, com algumas alterações nos diâmetros internos e externos para elaborar o projeto hidráulico como está apresentado.

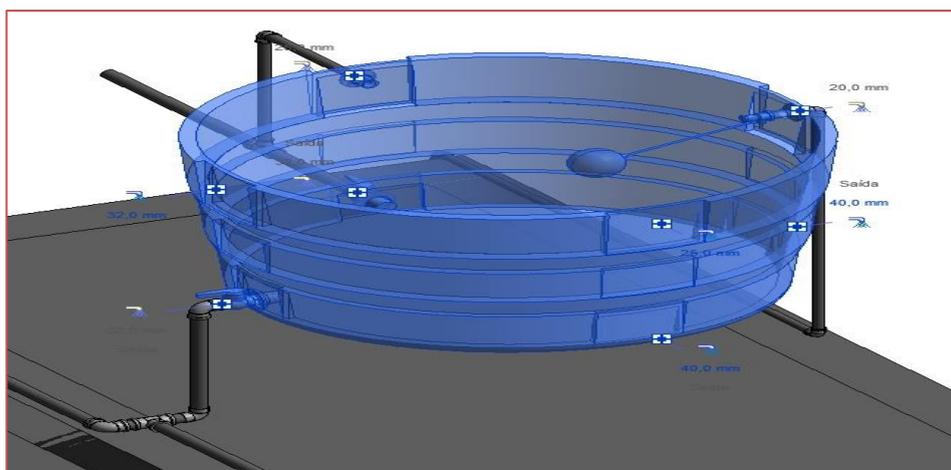
Figura 16: Nível de detalhamento do projeto hidráulico compatível com LDO 200

O detalhe das peças usadas no projeto hidráulico, com nível de desenvolvimento LDO 200, tem destacado o reservatório, de capacidade 500 l para água fria, com os pontos prováveis de conexão tanto para entrada como para saída d'água (Figura 16). Ainda o destaque exhibe a torneira boia para caixa d'água de 1/2" e a montagem do extravasor.

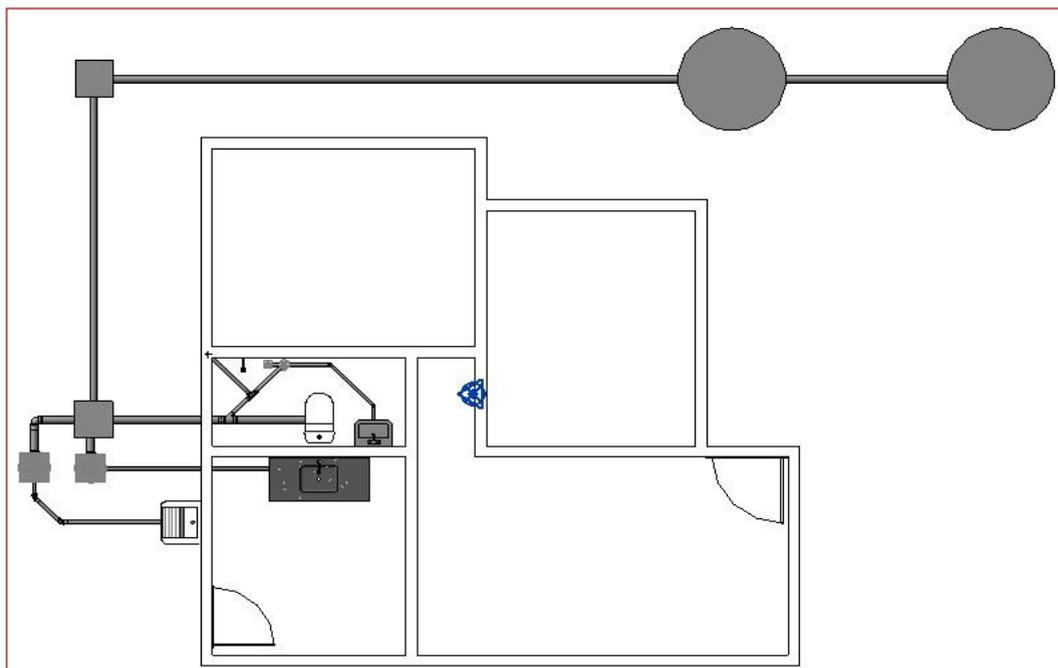
Figura 17: Projeto sanitário

O projeto sanitário, aqui exposto na (Figura 17), não foi pensado para se conectar com a rede de esgoto municipal, em vez disso utilizou-se fossa circular e sumidouro.

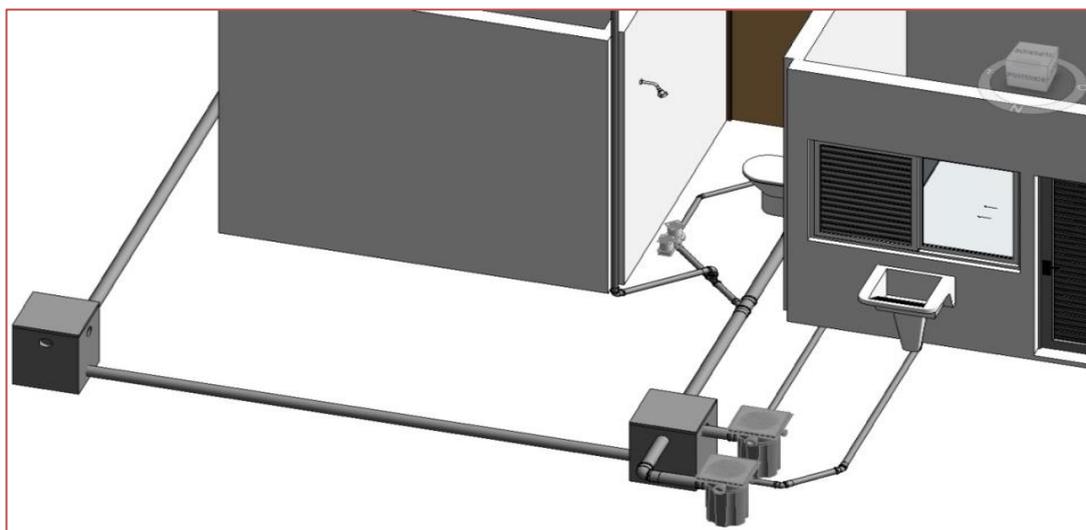
Figura 18: Detalhe do projeto sanitário compatível com LDO 200.

No detalhamento do projeto sanitário, embora não dimensionado, apresenta todas as peças convencionais como caixa de gordura, caixa de inspeção, caixa de passagem e no banheiro ralo quadrado e caixa sifonada (Figura 18).

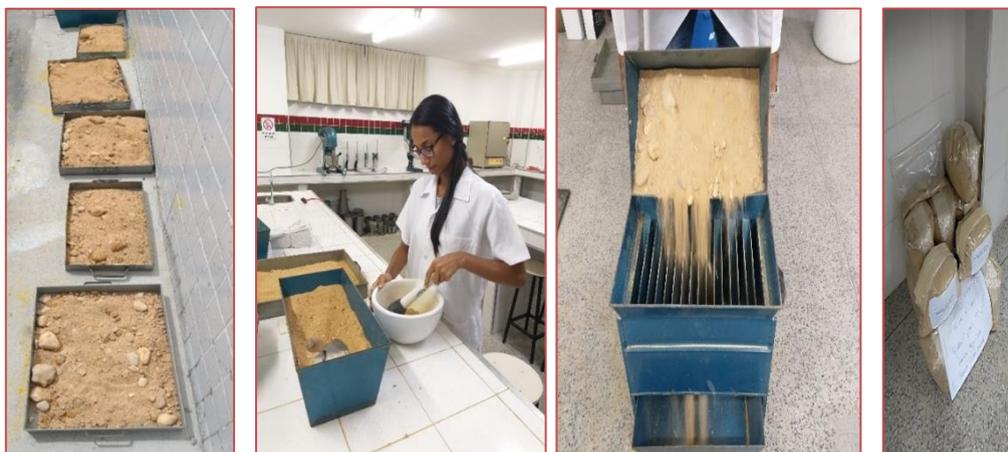
Figura 4: Preparação da amostra para ensaios

No laboratório da Faculdade Pio Décimo as amostras de solo coletada foram submetidas à secagem, destorroadas, e posteriormente, homogeneizadas. Em seguida, foram armazenadas em sacos plásticos para serem realizados os ensaios (Figura 4).

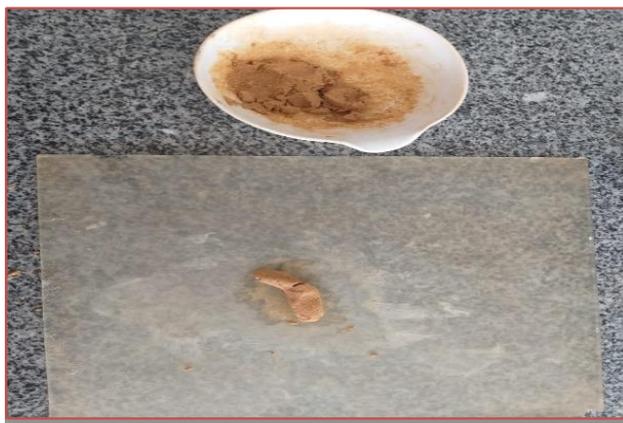
Figura 6: Amostra de solo

Após a pesagem, o solo foi depositado na cápsula de porcelana, adicionando água destilada em pequenas quantidades, misturando com o auxílio da espátula, de forma que obtivesse uma mistura homogênea. Uma pequena quantidade da amostra foi separada e sobreposta na placa de vidro para ser moldada. A amostra se fragmentou, o procedimento se repetiu e adicionou mais água destilada. O solo esfarelou ao ser moldado, caracterizando o solo (Figura 6).

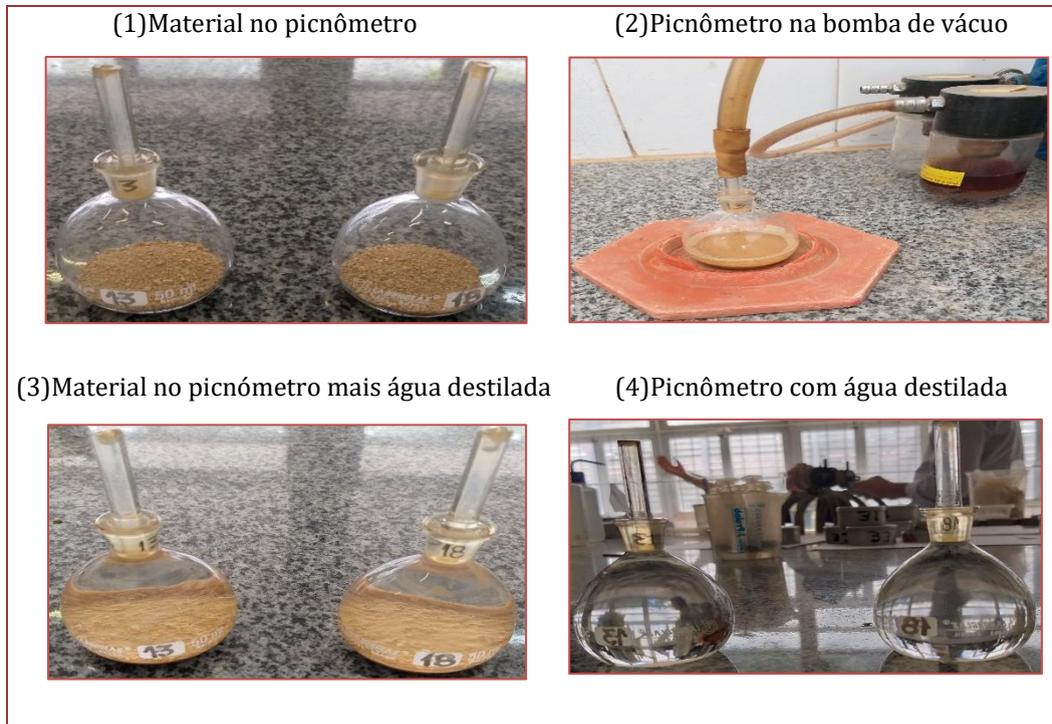
Figura 7: Método do picnômetro

O volume do picnômetro foi complementado com água destilada (Figura 7.3). Todo o material que continha no picnômetro foi retirado, lavado e preenchido com água destilada (Figura 7.4). Colocou a rolha e pesou o conjunto picnômetro mais água.

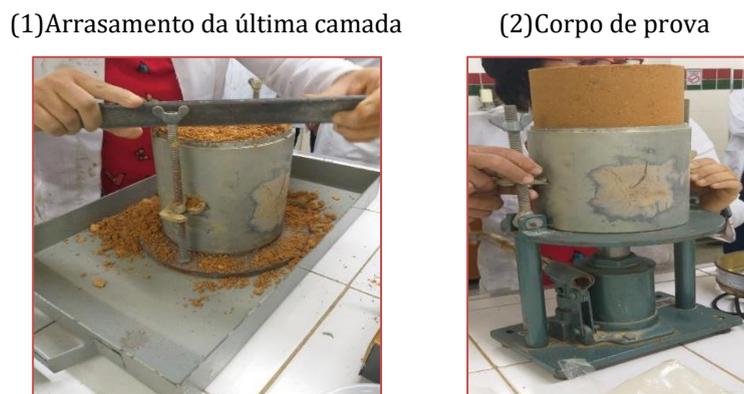
Figura 8: Ensaio de compactação

A Figura 8(1), mostra a última camada compactada, já com o cilindro complementar removido e execução do arrasamento com o auxílio da régua de aço biselada e a Figura 8(2) mostra o corpo de prova sendo removido do cilindro.

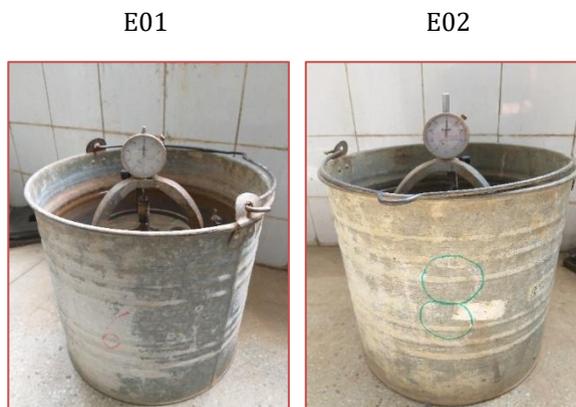
Figura 9: Submersão dos corpos de prova

Os corpos de prova ficaram imersos por quatro dias, e suas leituras foram anotadas durante o período, sendo efetuadas no extensômetro de 24 em 24 horas (Figura 9).

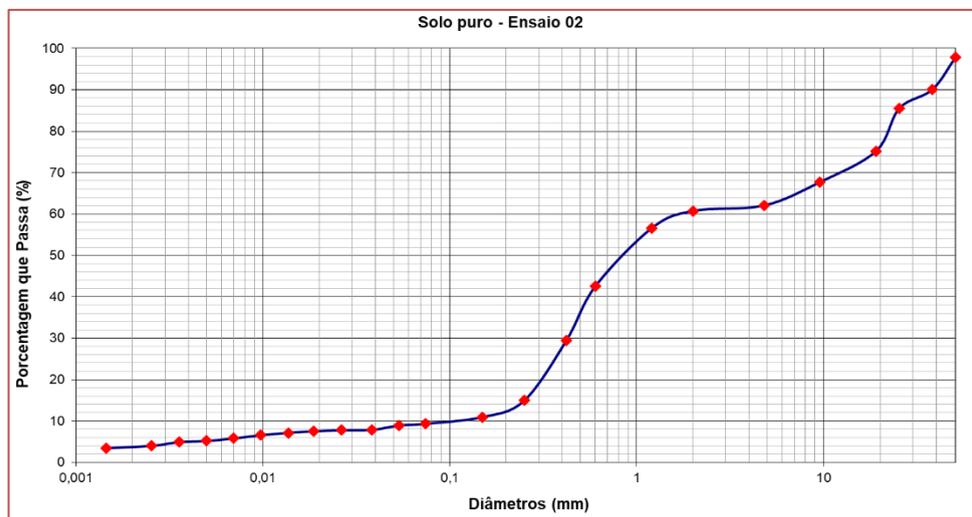
Figura 10: Curva granulométrica do Ensaio 01

Os resultados dos ensaios da análise granulométrica do solo puro, obtidos no Laboratório de Geotecnia e Pavimentação da UFS, estão representados por meio das curvas granulométricas dois ensaios realizados (Figura 10) (Figura 11).

Através das Figuras 10 e 11 observa-se que a curva granulométrica em ambas é descontínua, ou seja, o material não apresenta uniformidade nas frações. Trata-se de solo arenoso, bem homogêneo e com aproximadamente de 10% de finos.

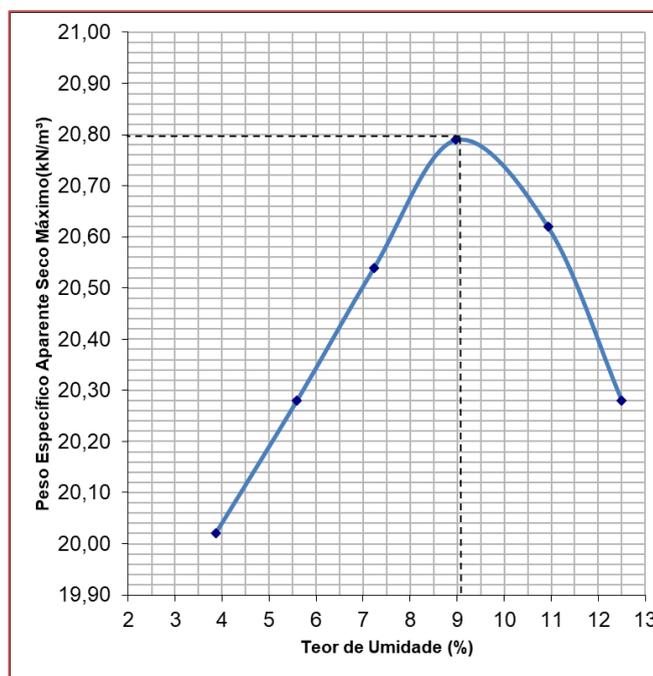
Figura 12: Curva de compactação do primeiro ensaio

As curvas de compactação do solo analisado são apresentadas com o objetivo de definir a umidade ótima do solo, associada ao seu peso específico aparente seco (Figura 12) (Figura 13).

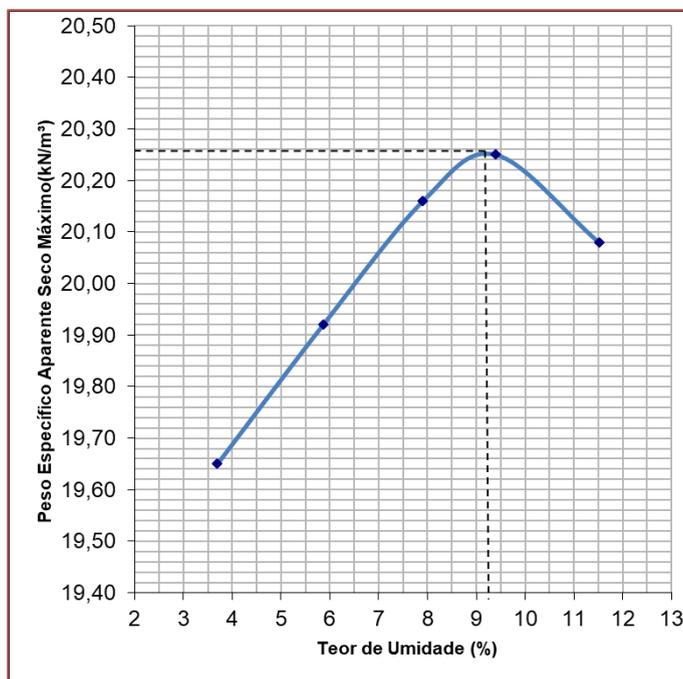
Figura 13: Curva de compactação do segundo ensaio
Curva de Compactação E-02

Posterior a apresentação das curvas de compactação, segue os dados obtidos pelos ensaios (Tabelas 5) (Tabela 6).
