ABORDAGENS DA ENGENHARIA CIVIL NO ESPAÇO SERGIPANO

Abordagens da engenharia civil no espaço sergipano

Belo Horizonte
Poisson
2019

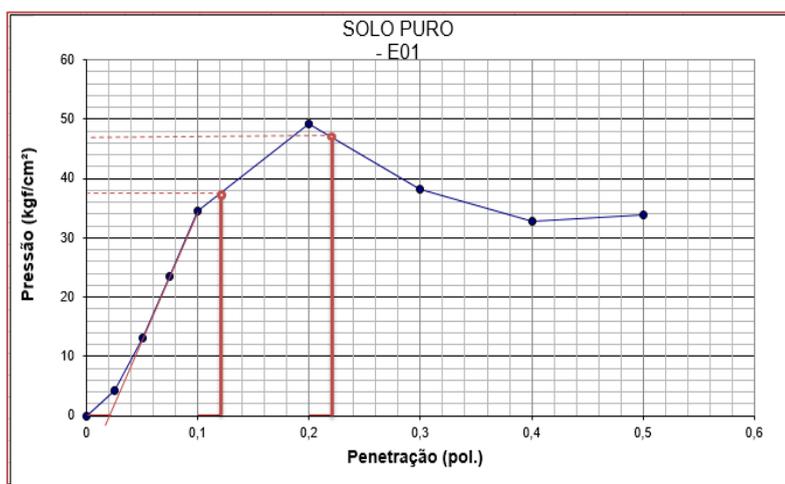
Figura 14: Resultado CBR do ensaio 01.

Os resultados do Índice de Suporte Califórnia (ISC) ou CBR (s) dos ensaios realizados com energia intermediária são mostrados pelo gráfico (Figuras 14) (Figura 15). Os gráficos representam também, os valores das pressões corrigidas, correspondentes as penetrações 0,1 e 0,2 de distância. Em seguida, a apresentação dos gráficos, segue os dados obtidos pelos ensaios (Tabelas 7) (Tabela 8).

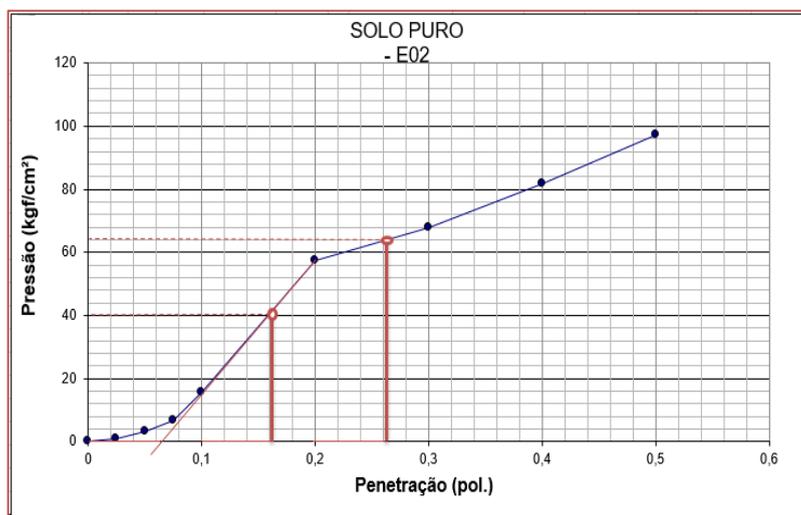
Figura 15: Resultado CBR do ensaio 02.

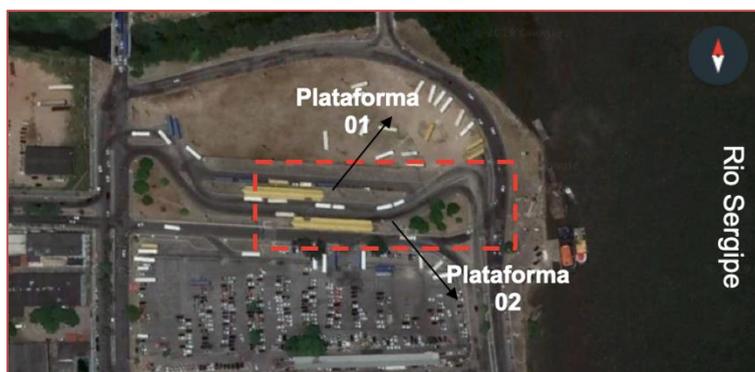
Figura 1: Localização e indicação das plataformas do terminal de integração

O estudo foi desenvolvido em um Terminal de Integração construído em estrutura metálica localizado próximo ao Rio Sergipe, município de Aracaju SE. O terminal em questão possui duas plataformas e alto fluxo de passageiros, pois atende demanda de municípios vizinhos, e está em pleno funcionamento desde janeiro de 2000 (Figura 1).

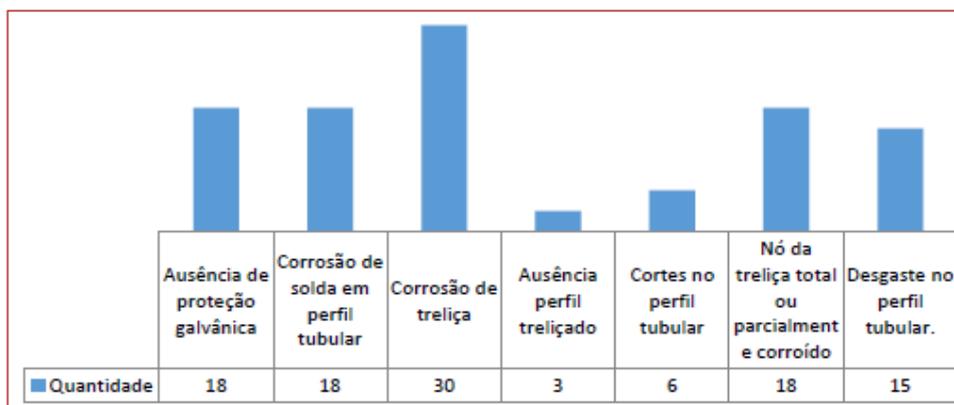
Figura 3: Identificação e incidência de manifestações patológicas em terminal de estrutura metálica

Com relação aos ensaios de campo, a inspeção visual no Terminal resultou na catalogação das manifestações que estavam presentes em seus sistemas construtivos, sobretudo estrutural. O Terminal apresenta variabilidade de manifestações patológicas, voltadas em sua maioria para corrosão, manifestação característica de estruturas metálica (CASTRO, 1999), (SCHINCA, 2010), (COSTA, 2012) (Figura 3).

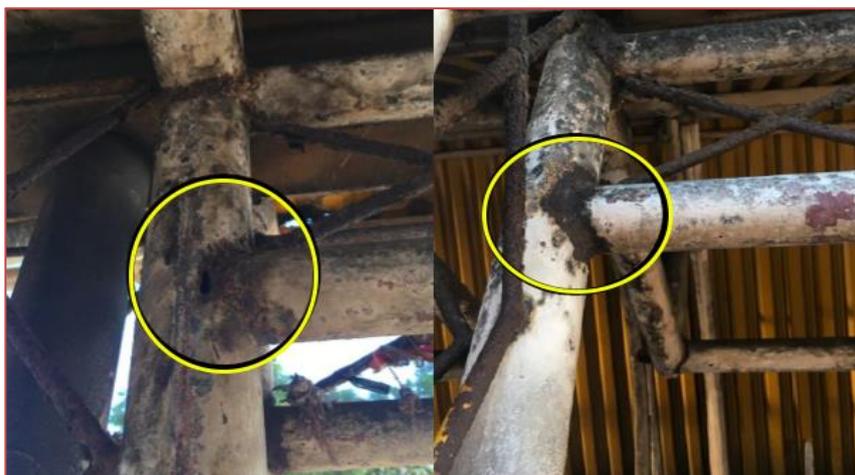
Figura 4: Corrosão de ponto de solda localizado na conexão viga-pilar em terminal de estrutura metálica

A corrosão estava presente em pontos de solda da estrutura tubular, nós e perfis treliçados, porém não foi observada corrosão nos perfis tubulares dos pilares e vigas, apenas degradação significativa da pintura (Figura 4). Os pontos de solda da estrutura tubular correspondiam a união vigas e pilares. A corrosão nesses pontos podem ser oriundas da diferença de potencial gerada durante o processo de soldagem, bem como deficiência ou ausência da pintura de proteção ou comprometimento e descascamento da pintura oriundos de fatores externos ou alcance da vida útil da pintura.

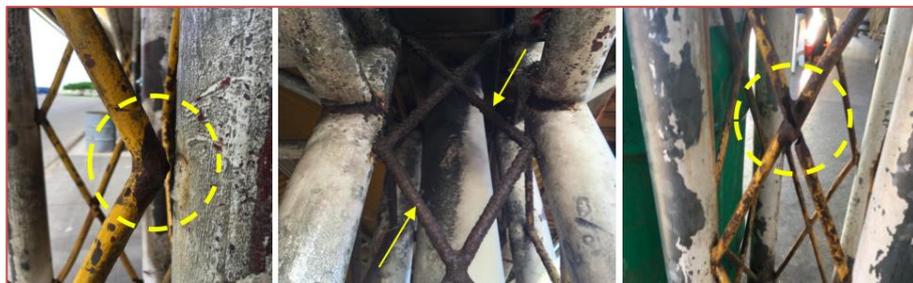
Figura 5: Estado de corrosão avançado em nós e treliças dos pilares do Terminal em estrutura metálica

Os perfis treliçados dos pilares apresentavam-se parcialmente ou totalmente corroídos, porém os perfis treliçados das vigas encontravam-se totalmente corroídos na Plataforma 01 e parcial a totalmente corroídos na Plataforma 02. Dos pontos de solda que se encontravam oxidados, os nós das treliças foram os mais comprometidos, cujo grau de deterioração se mostrava presente em todos os pilares.

Alguns nós e perfis das treliças estava em estado avançado de corrosão, onde o nó possuía aproximadamente 60% de sua seção reduzida ou totalmente oxidado, com destacamento da treliça do perfil tubular, resultando perda de sua função estrutural (Figura 5).

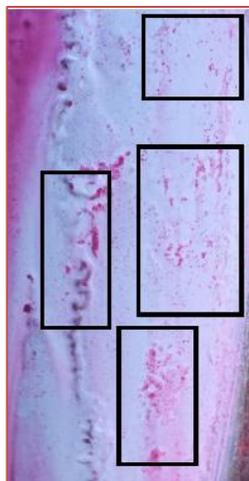
Figura 6: Ensaio com líquido penetrante indicando surgimento de pontos de corrosão por pite em Terminal de estrutura metálica

O ensaio com Líquido Penetrante revelou que a peça estrutural não apresentava descontinuidade, pois o penetrante (vermelho) não se mostrou no revelador (branco) em forma de linhas, porém a presença dos pontos infere a existência de microporificações, podendo ser oriundas da corrosão por pite (Figura 6).

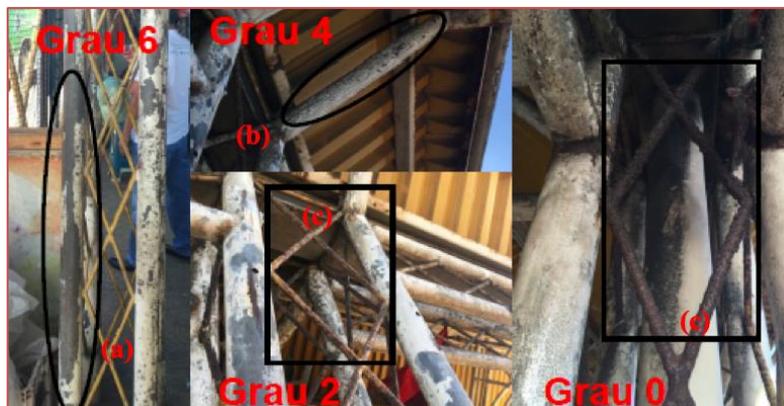
Figura 7: Degradação da pintura nos elementos estruturais como perfis tubulares dos pilares (a) e vigas (b) e perfis treliçados (c) de Terminal em estrutura metálica

A inspeção visual revelou que cerca de 80% da estrutura metálica estava com pintura comprometida. A graduação da degradação de acordo com o elemento estrutural foi: vigas com Grau 0 e pilares com Grau 0, 2, 4 e 6. O grau de deterioração nos pilares variava de acordo com a altura, com maior grau de degradação na parte superior (Figura 7).

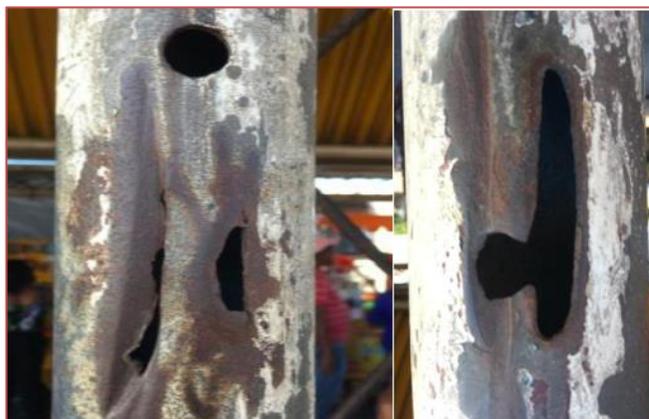
Figura 8: Furo e corte em pilar com seção tubular de Terminal em estrutura metálica.

Com relação ao desgaste do perfil tubular, este corresponde a ranhuras verticais na peça e a maioria encontram-se localizadas a cerca de 1,50 m de altura, com comprimento variável, onde os cortes que demandavam atenção estavam localizados em seis pilares (Figura 8). A inspeção visual também revelou presença de furos em todos os pilares com aproximadamente 1,5 cm de diâmetro, onde sua origem pode estar relacionada a furos para suporte de caixas coletoras de lixo.

Os cortes apresentavam comprimento que variavam de 2 cm a 6,4 cm, com abertura de 1,1 cm a 2cm. Os furos ou cortes podem comprometer o desempenho estrutural e aumentar a propensão à penetração de agentes externos no interior do perfil tubular.

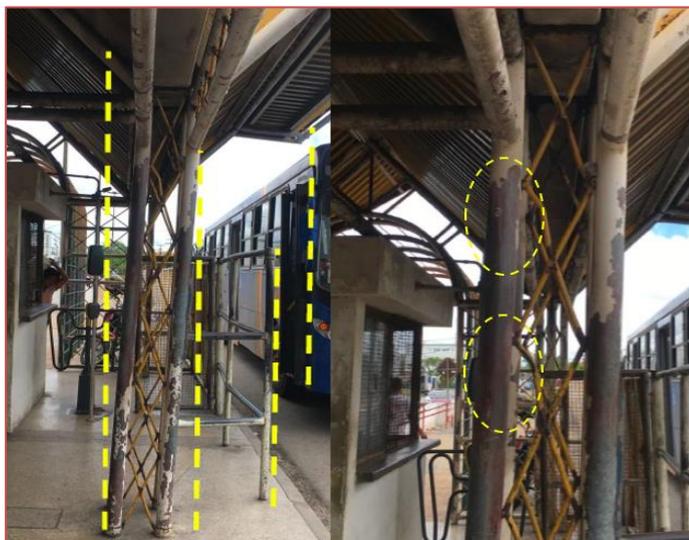
Figura 9: Desalinhamento vertical de pilares e deformação de perfis treliçados de Terminal em estrutura metálica

Os pilares, além do desalinhamento vertical, apresentavam flambagem das treliças e descolamento do nó (Figura 9).

Dentre os pilares que apresentavam desalinhamento, dois, um em cada plataforma, chamaram a atenção, pois além da visível falta de prumo, apresentava deformação das treliças. As treliças em questão podem funcionar como contraventamento do pilar, isto é, uma estrutura de fixação cujo objetivo é garantir a solidez do elemento estrutural. Entretanto, as treliças não suportaram a compressão sofrida pelos nós, a qual atingiu seu limite de escoamento e deformou plasticamente.

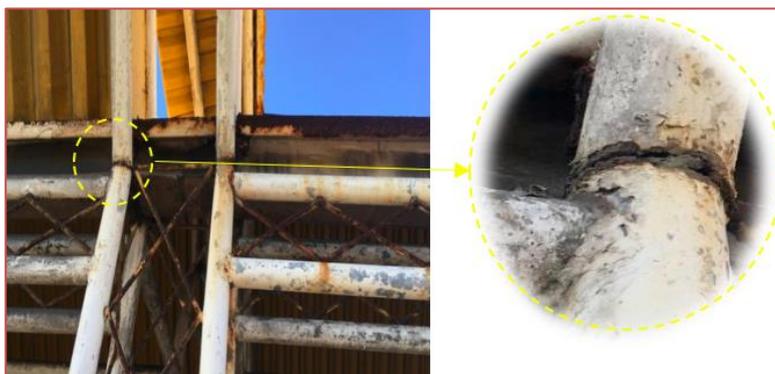
Figura 10: Fratura em ponto de solda na união pilar-viga de Terminal em estrutura metálica

O pilar da Plataforma 1, com falta de prumo acentuada, pode ser considerado crítico, pois está interligado a uma viga em balanço da cobertura. O ponto de solda entre o pilar e a viga da cobertura estava rompido, inferindo que a sobrecarga favoreceu o rompimento. A oxidação presente no ponto de solda pode ter sido fator contribuinte, fragilizando a estrutura, ou pode ter surgido posteriormente ao rompimento, devido a exposição gerada pela fratura (Figura 10).

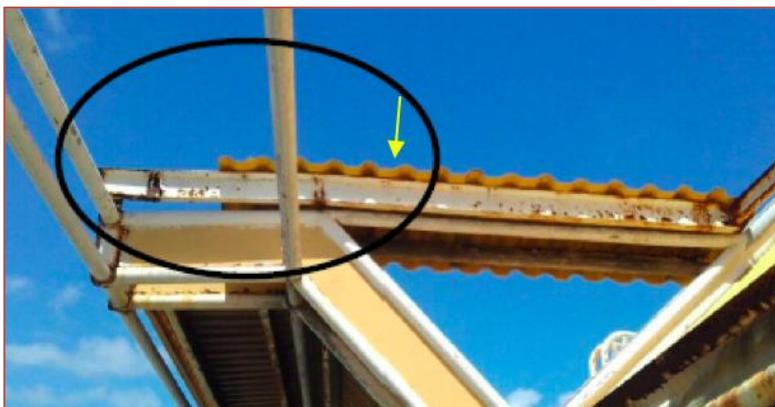
Figura 11: Viga da cobertura com pontos de corrosão em seu comprimento e ponto de solda na extremidade direita oxidado e flambagem

A viga que está transferindo a carga para o pilar da Figura 10 também apresentava pontos de oxidação ao longo do seu comprimento. Além disso, é possível verificar pontos de soldagem numa área do elemento estrutural e nesse mesmo ponto, flambagem da viga (Figura 11).

A flambagem sofrida pela viga pode estar relacionada a sobrecarga e fragilização do ponto de solda. As cargas da viga da cobertura não são distribuídas de maneira uniforme devido ao comprometimento da

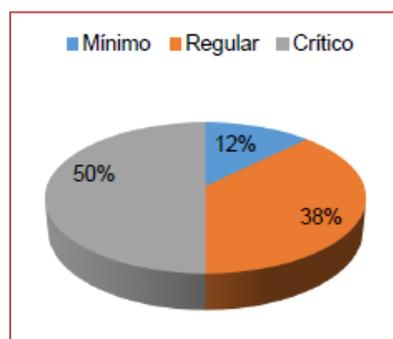
Figura 12: Grau de urgência das manifestações patológicas de Terminal em estrutura metálica

A avaliação do grau de urgência das manifestações patológicas presentes na estrutura metálica do terminal de integração, após o levantamento das manifestações foi realizado de acordo com o sistema GUT (GOMIDE, NETO e GULLO, 2009), e mostra-se fundamental para nortear as intervenções (Figura 12).

O Terminal apresentou 50% das manifestações patológicas com grau crítico, necessitando de interferência imediata, porém a maioria das manifestações não é recuperável. A afirmativa do diretor de Planejamento da SMTT, Francisco Navarro, ao Jornal da Cidade.net corrobora com o grau crítico observado, pois o mesmo pontuou em 2014 que a estrutura não suportaria uma reforma.

Contudo, para os itens críticos agrupados na Figura 12 e ordem de prioridade da Tabela 1, é indicado intervenção imediata com escoramento da estrutura e acompanhamento do comportamento estrutural, a fim de evitar danos à segurança dos usuários.

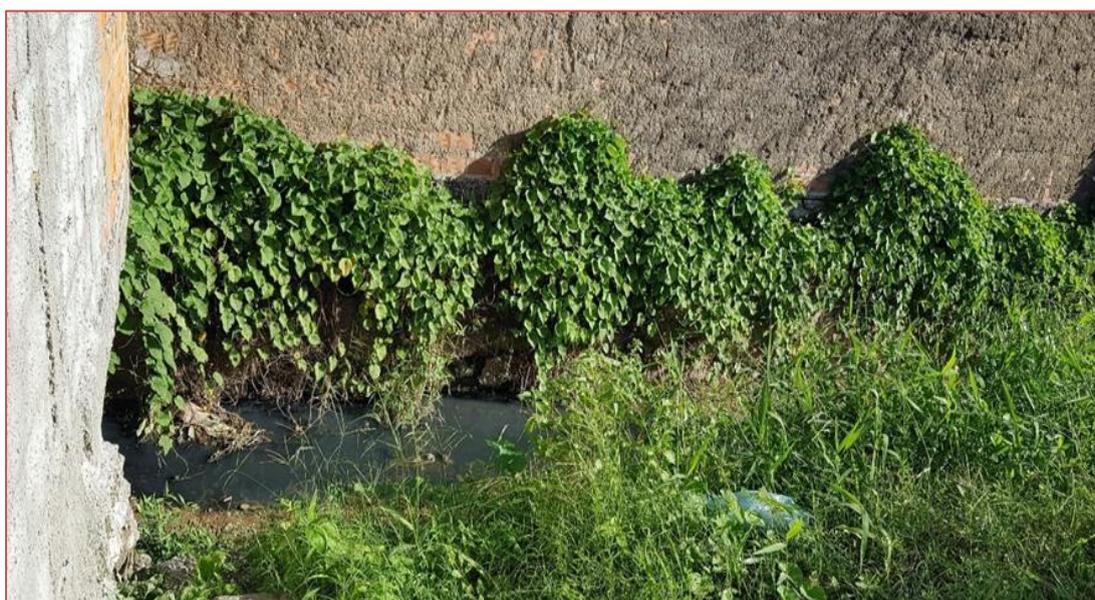
Figura 4: Evidência da alteração da coloração da água

Foram encontrados: a água apresentou duas colorações diferentes, a primeira foi de coloração escura, com odor forte, sem presença de espumas e óleos na superfície, identificadas em visita feita dia 04 de maio de 2019 (Figura 4). Já na visita realizada dia 13 de maio do mesmo ano, verificou-se a coloração marrom clara, decorrente das chuvas ocorridas no período da noite anterior (Figura 6).

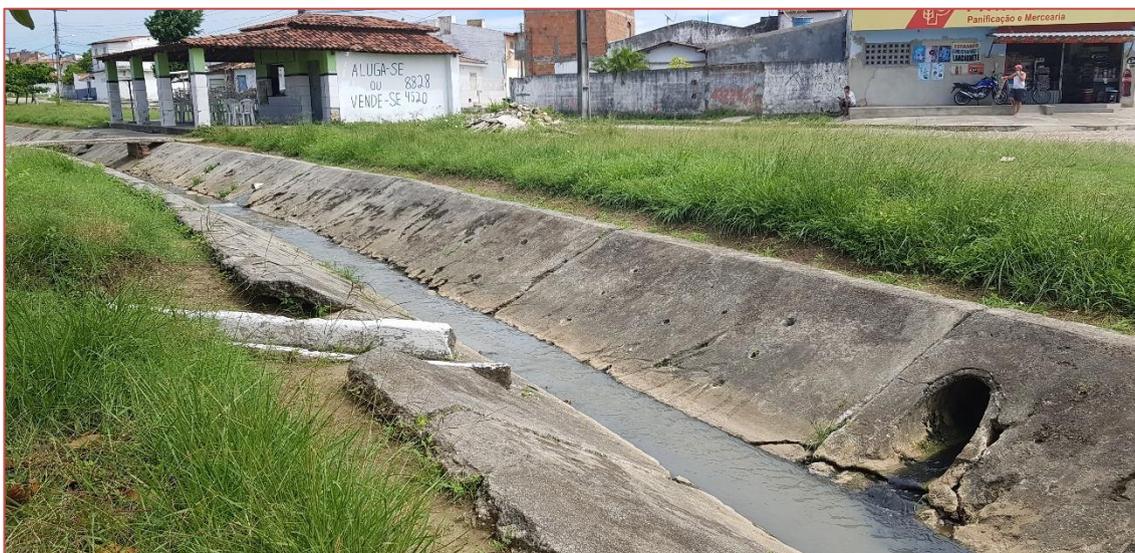
Figura 5: Desague de esgoto doméstico no curso do riacho

No que diz respeito a esgoto doméstico, não foram detectadas ligações com a nascente, porém, ao analisar o curso do riacho, é possível observar o desague de águas cinzas advindas da rede de águas pluviais (Figura 5).

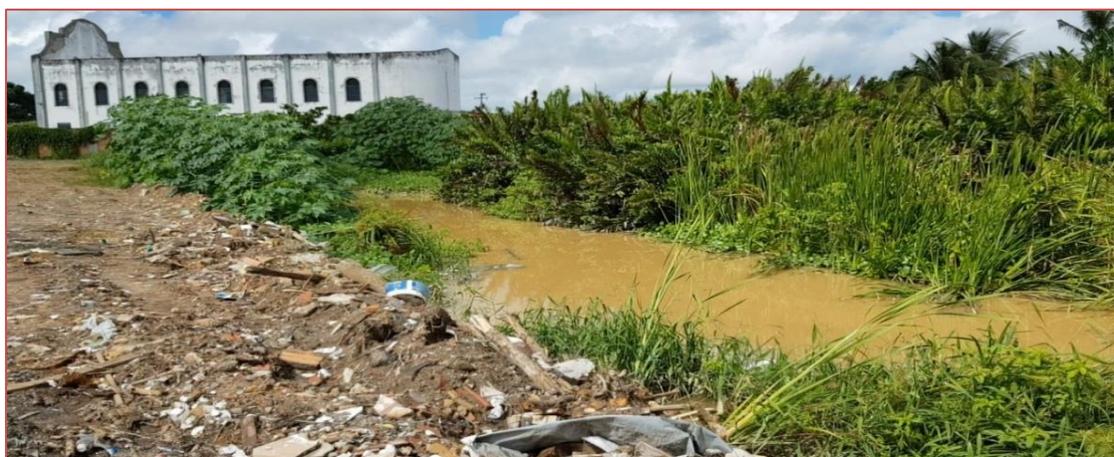
Figura 6: RCC depositados no entorno da nascente

Às margens da nascente, identificou-se elevada quantidade de resíduos da construção civil – RCC, juntamente com embalagens plásticas, de alumínio, isopor, dentre outras, advindas do lixo doméstico (Figura 6), bem como o acúmulo desses mesmos tipos de materiais flutuando nas águas (Figura 7). É possível identificar também o depósito de RCC ao longo do curso do riacho (Figura 8). O lançamento deste material em local indevido, descumpra o que determina o Art. 4º, § 1º da Resolução nº 307/2002 do CONAMA, que informa que os resíduos provenientes da construção civil não devem ser dispostos em corpos d'água.

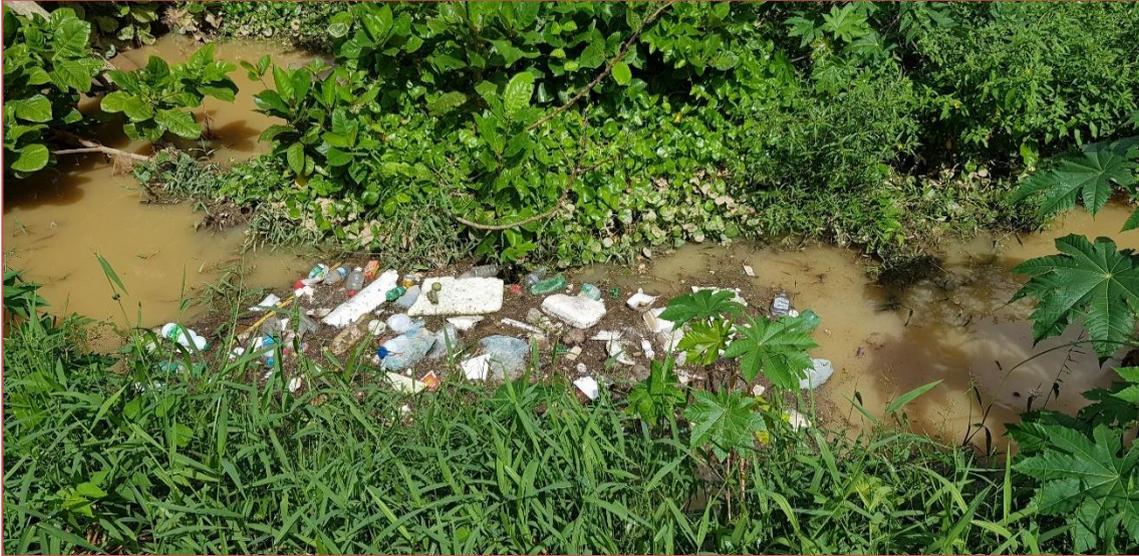
Figura 7: Lixo flutuante acumulado na nascente

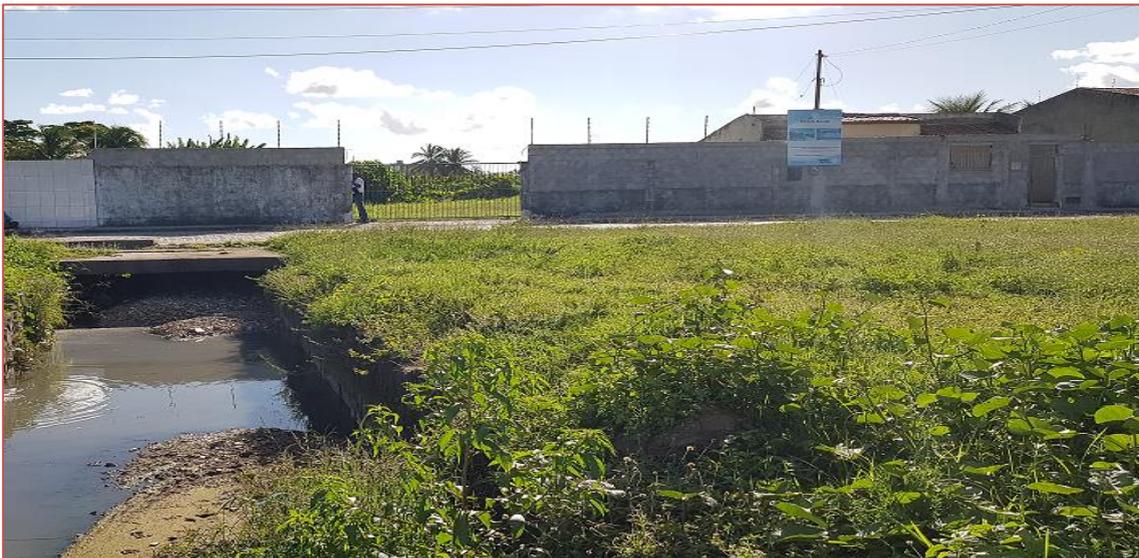
Figura 8: Entrada de acesso à nascente, assoreamento por depósito de RCC no curso do riacho

A proteção da nascente é feita por muros (Figura 8), além de imóveis residenciais localizados a menos de 10 metros, o que dá acesso a nascente, significando interferência humana na APP – Área de Preservação Permanente (Figura 9).

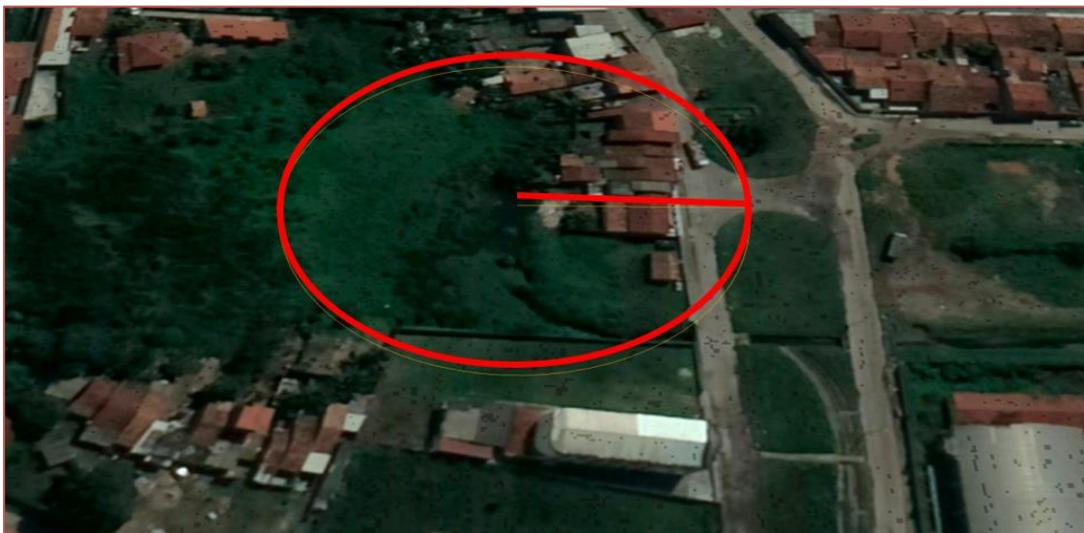
Figura 10: Raio mínimo de 50m demonstrando o descumprimento da Resolução nº 303/2002

Este fato contraria a Resolução nº 303/2002 do CONAMA, em seu Art. 3º, inciso II, que determina um raio mínimo de 50 m destinados a área de preservação permanente, objetivando proteger as nascentes ou olhos d'água, ainda que seja intermitente (Figura 10).

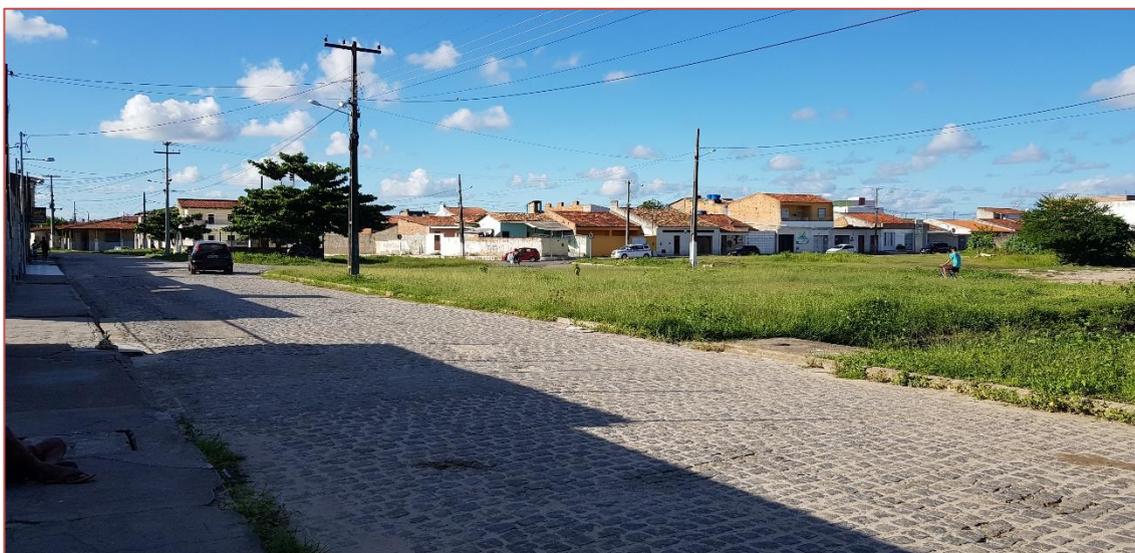
Figura 11: Lado esquerdo - Ausência de bueiros ao longo da Av. Canal

Conforme Figuras 11 e 12, no que diz respeito a drenagem de águas pluviais, torna-se evidente a falta de sarjetas e bueiros ao longo da via, o que acarreta em alagamentos em períodos de chuva, causando transtorno aos moradores.

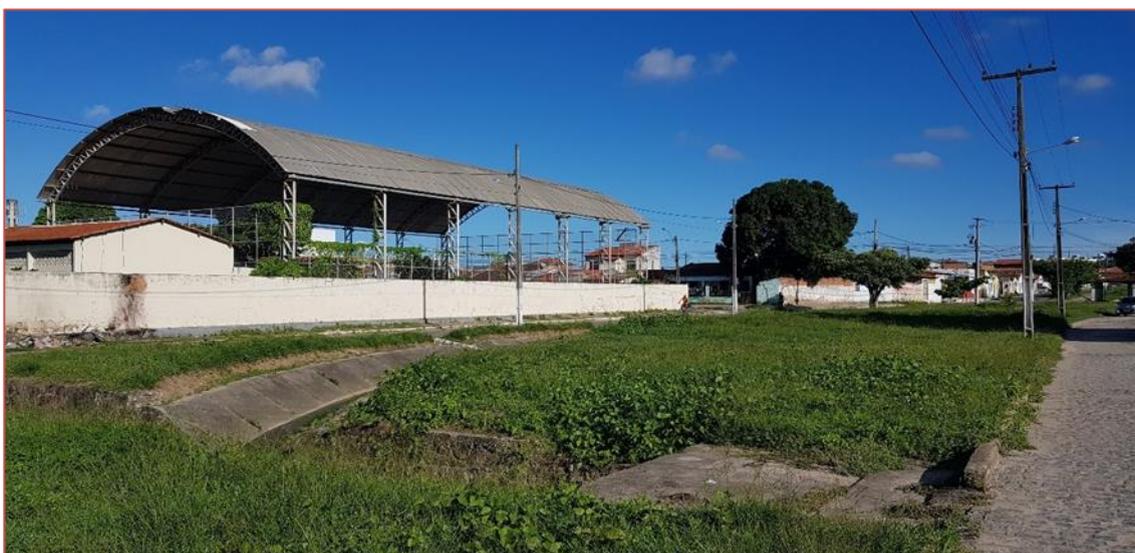
Figura 12: Lado direito - Ausência de bueiros ao longo da Av. Canal

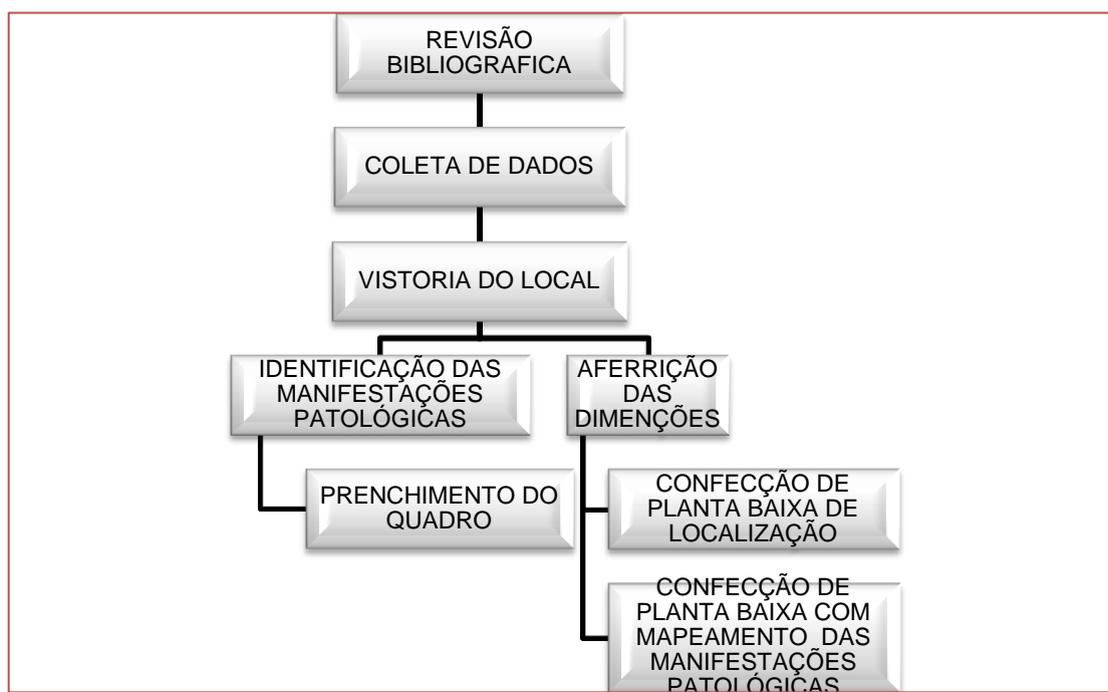
Figura 2: Representação das etapas do estudo

As etapas desenvolvidas estão apresentadas na Figura 2.

Conforme apresentado na Figura 2, na fase inicial do estudo ocorreu uma busca por informações que pudesse fundamentar e auxiliar na compreensão do estudo a ser realizado, estas informações foram obtidas através de pesquisa bibliográfica utilizando como fonte artigos científicos, literatura de livros técnicos, revistas técnicas, dissertações e materiais disponíveis na internet.

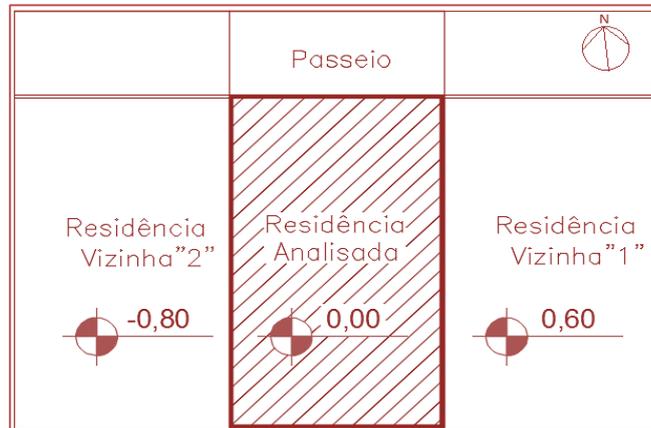
Figura 3: Localização da residência com relação à quadra e desnível entre as residências vizinhas (sem escala)

Com o intuito de demonstrar com maior clareza os dados obtidos para análise, foram elaboradas duas plantas, uma de locação com identificação dos desníveis (Figura 3) e uma planta baixa da residência com mapeamento dos pontos de incidência das manifestações patológicas na residência através de cores conforme legenda (Figura 4).

Como demonstrado na Figura 3, a residência "A" está localizada 0,60 m abaixo da residência vizinha "1" situada à margem direita, caracterizando assim o elemento construtivo que faz a divisão entre as residências como uma estrutura enterrada. Segundo Righi et al. (2009), esta enquadra-se como tal, pelo fato da ocorrência do contato direto da alvenaria com o solo fazendo a contenção deste. Ressalta ainda que no caso da ausência de um tratamento eficaz contra a umidade, estas condições possibilitam um meio favorável para a ocorrência de infiltrações pelos capilares do material em contato.

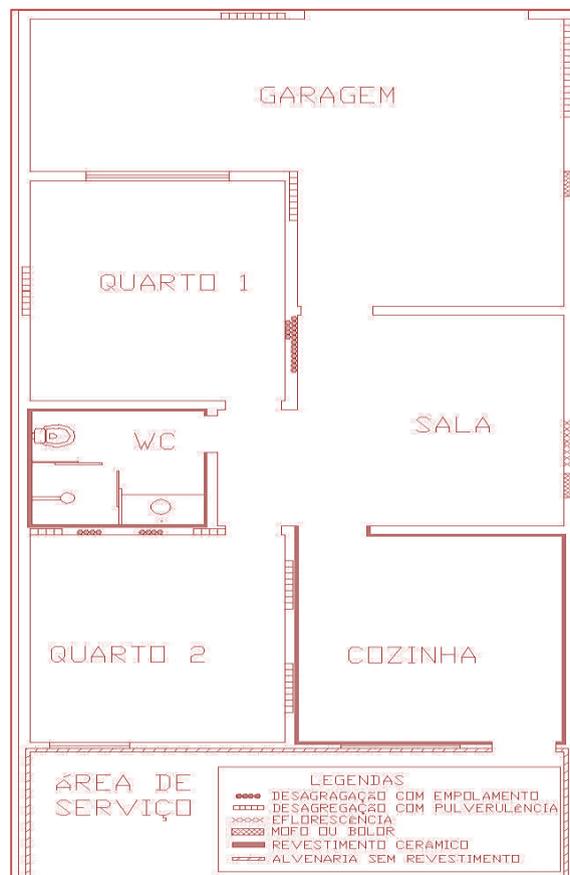
Figura 4: Planta da residência com mapeamento dos pontos de incidência das manifestações patológicas

Fazendo uma análise da Figura 4 verifica-se que em quase toda sua totalidade da residência foram identificadas manifestações patológicas nos seus cômodos. Tais manifestações patológicas foram caracterizadas como: eflorescência, mofo (bolor), desagregação do revestimento com empolamento e desagregação com pulverulência. Foi constatado também a presença de umidade nos pontos de incidência das manifestações patológicas sendo estes localizados na parte inferior do revestimento de argamassa.

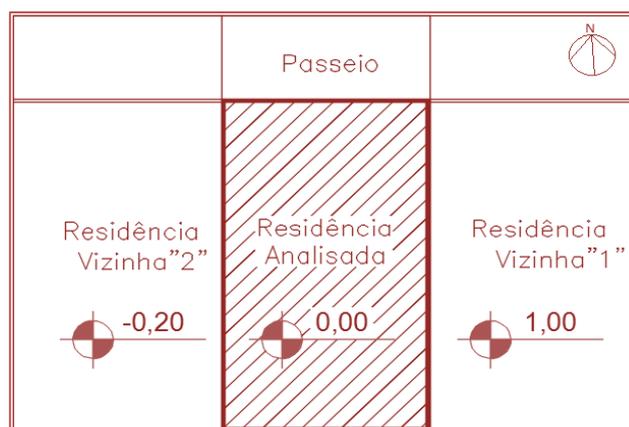
Figura 5: Localização da residência com relação à quadra e desnível entre as residências vizinhas (sem escala)

Com o intuito de demonstrar com maior clareza os dados obtidos para análise, foram elaboradas duas plantas baixas, uma de locação com demonstração dos desníveis e outra com mapeamento dos pontos de incidência das manifestações patológicas na residência (Figura 5) e (Figura 6) respectivamente.

Como demonstrado na Figura 5, a residência “b” está localizada 1,00 m abaixo da residência vizinha “1” situada à margem direita, caracterizando assim o elemento construtivo que faz a divisão entre as residências como uma estrutura enterrada. Segundo Righi et al. (2009), esta enquadra-se como tal, pelo fato da ocorrência do contato direto da alvenaria com o solo fazendo a contenção deste. No caso da ausência de um tratamento eficaz contra a umidade estas condições possibilita um meio favorável para a ocorrência de infiltrações pelos capilares do material em contato com o solo.

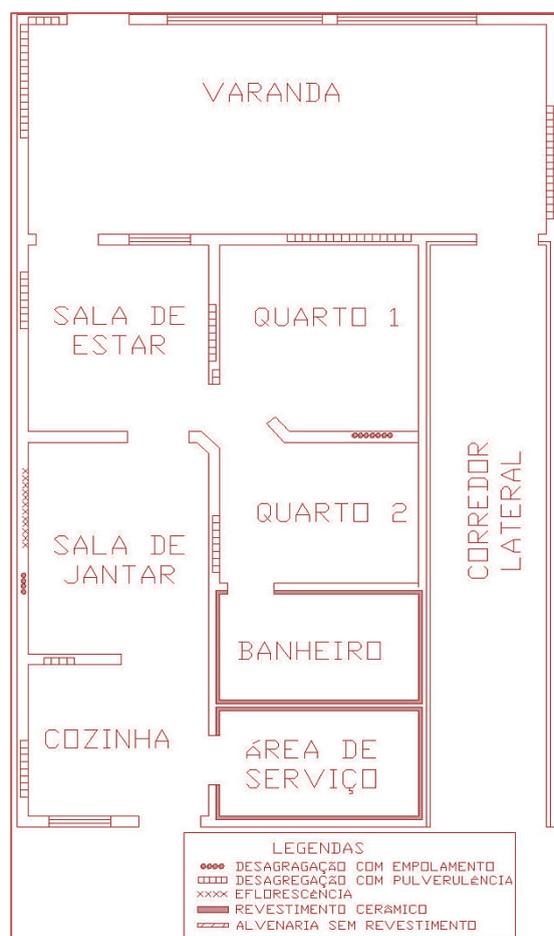
Figura 6: Planta Baixa da residência “B” com mapeamento dos pontos de incidência das manifestações patológicas

Fazendo uma análise da Figura 6 observa-se que na maioria dos ambientes da residência foram identificadas a presença de manifestações patológicas, exceto nos ambientes banheiro1, banheiro2 e cozinha por estes possuem revestimento cerâmico, impossibilitando assim a visualização do revestimento argamassado.

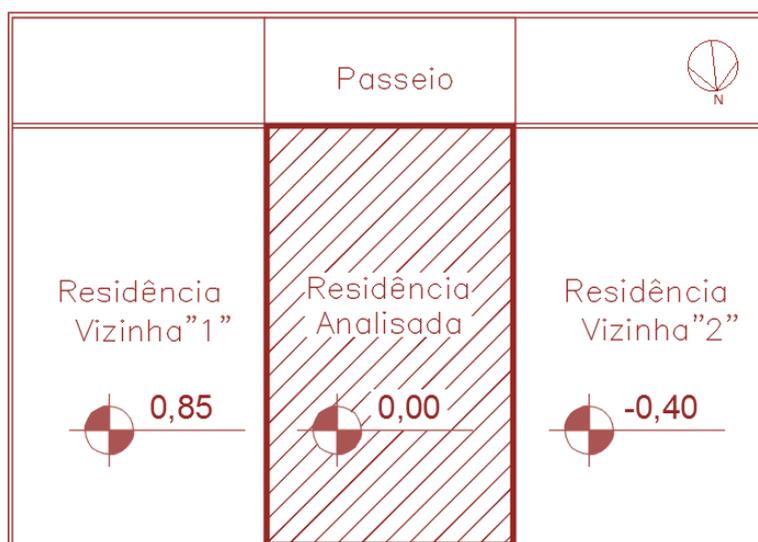
Figura 7: Localização da residência com relação à quadra e desnível entre as residências vizinhas (sem escala)

Com o intuito de demonstrar com maior clareza os dados obtidos para análise, foram elaboradas duas plantas baixas, uma de locação com demonstração dos desníveis e outra com mapeamento dos pontos de incidência das manifestações patológicas na residência (Figura 7) e (Figura 8) respectivamente.

Como demonstrado na Figura 7, a residência “C” está localizada 0,85 m abaixo da residência vizinha “1” situada à margem esquerda, caracterizando assim o elemento construtivo que faz a divisão entre as residências como uma estrutura enterrada. Segundo Righi et al. (2009), esta enquadra-se como tal, pelo fato da ocorrência do contato direto da alvenaria com o solo fazendo a contenção deste. No caso da ausência de um tratamento eficaz contra a umidade estas condições possibilita um meio favorável para a ocorrência de infiltrações pelos capilares do material em contato com o solo.

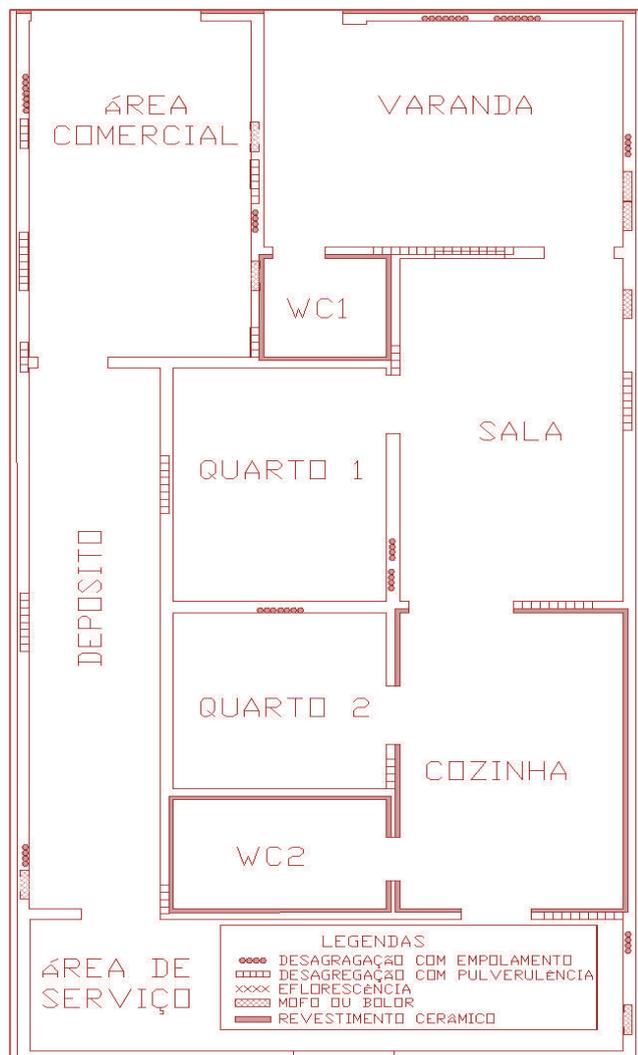
Figura 8: Planta Baixa da residência “C” com mapeamento dos pontos de incidência das manifestações patológicas

Fazendo uma análise da Figura 8 verifica-se que em quase toda sua totalidade da residência foram identificadas manifestações patológicas nos seus cômodos. Tais manifestações patológicas foram caracterizadas como: eflorescência, desagregação do revestimento com empolamento e desagregação com pulverulência. É perceptível a inexistência da manifestação patológica mofo ou bolor na residência. Outro ponto relevante é que tais manifestações patológicas foram localizadas na parte inferior do revestimento de argamassa.

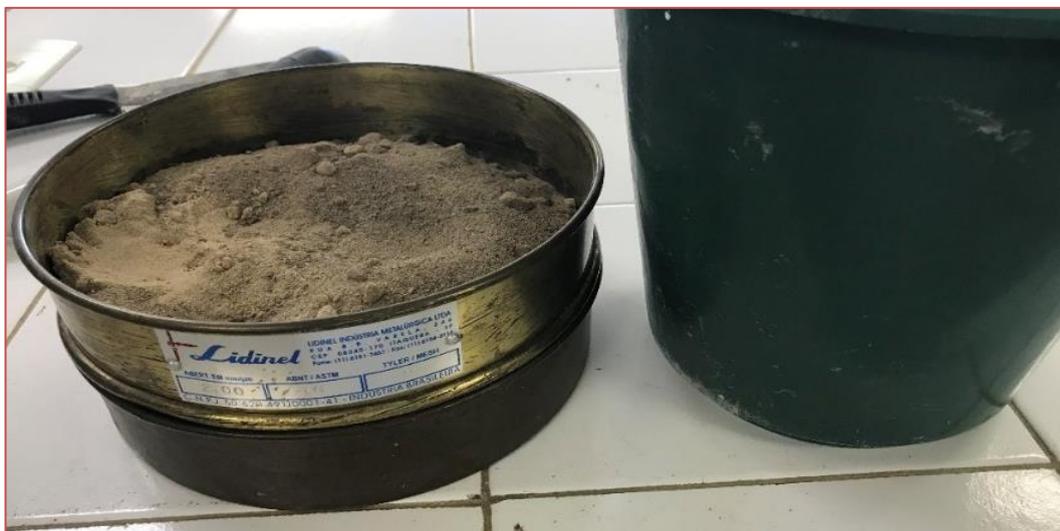
O agregado miúdo utilizado no concreto estava disponível no laboratório, que após inspeção visual, foi verificado que correspondia a todos os requisitos exigidos na Norma. Para a confecção do concreto foi necessário peneirar o agregado (Figura 2).

Figura 2: Agregado miúdo sendo peneirado

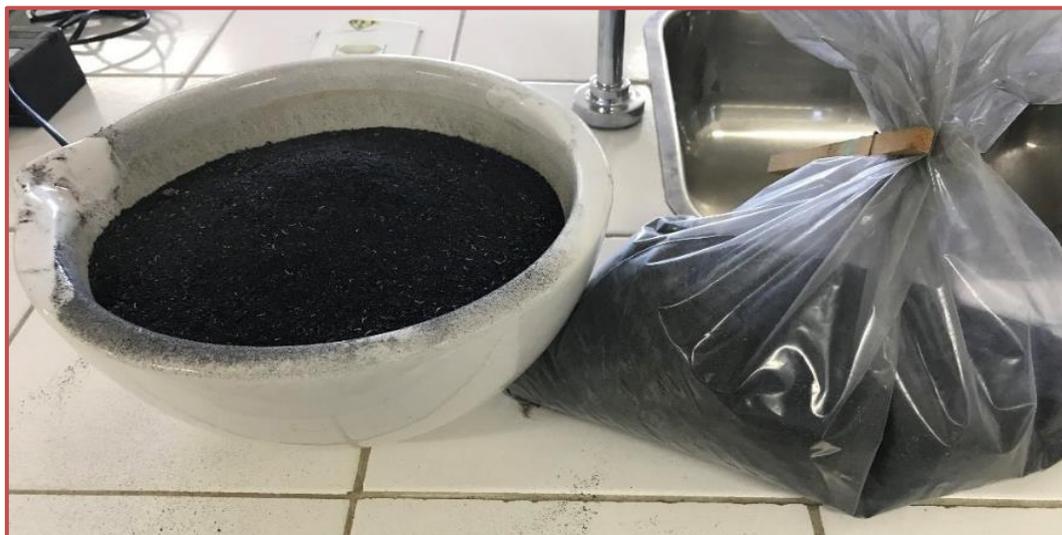
A cinza de casca de arroz (CCA) utilizada foi processada pela TERRAVIVA, localizada na cidade de São Pedro de Alcântara, Santa Catarina (Figura 3).

Figura 3: Cinza da Casca de Arroz

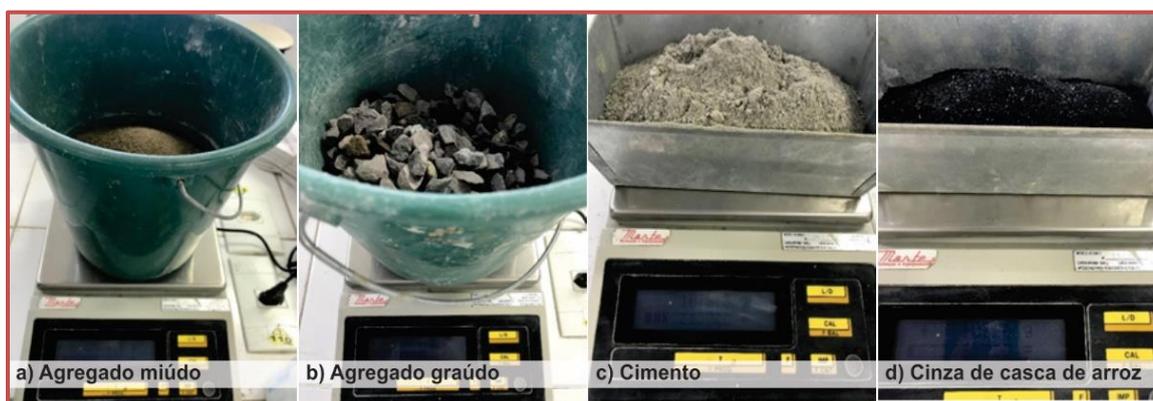
Em seguida após saber a quantidade exata dos materiais, os mesmos foram separados e pesados (Figura 4).

Figura 4: Pesagem e dosagem do concreto.

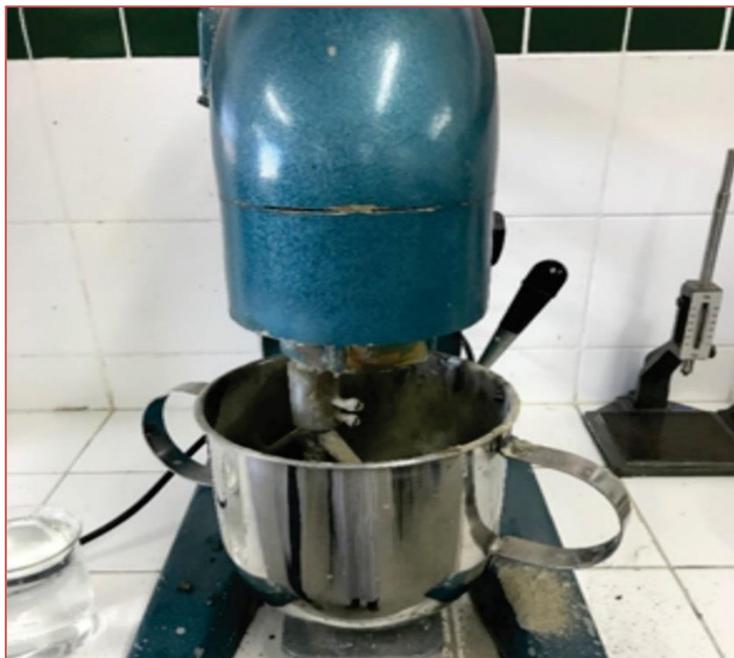
Dando continuidade no processo de produção do concreto, para a confecção dos corpos de prova foi utilizada uma argamassadeira (Figura 5), fornecida pela Faculdade Pio Décimo, onde foi depositado todos

Figura 5: Argamassadeira

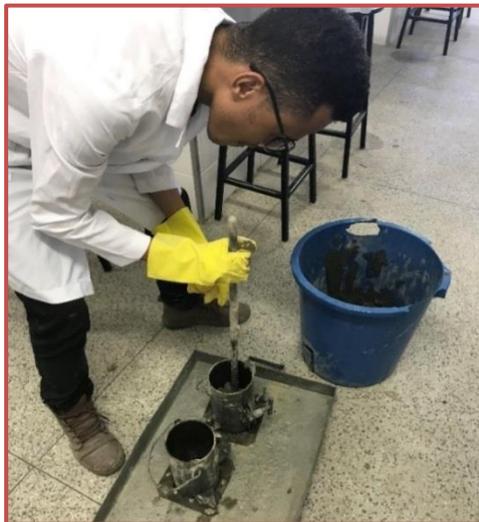
Figura 7: Moldagem dos corpos de prova

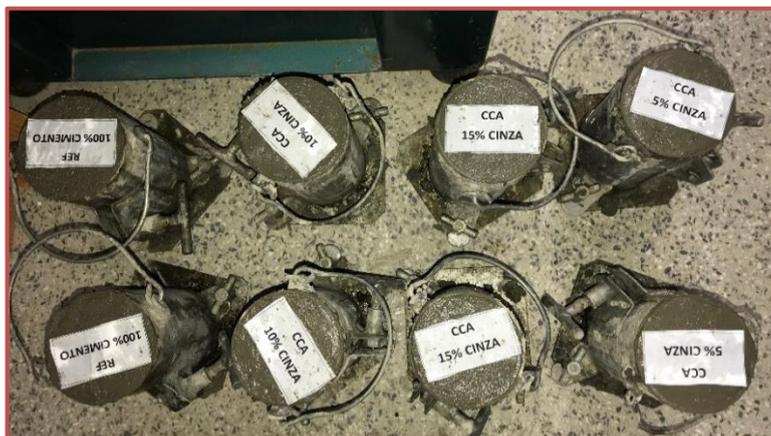
Foram moldados 24 corpos de provas, após o encerramento da moldagem, os corpos de prova ficaram expostos à temperatura ambiente nas primeiras 24 horas (Figura 8). Posteriormente foram desmoldados e imersos em uma caixa d'água, onde permaneceram até as datas dos ensaios de compressão axial conforme determina a NBR 5738/2015.

Figura 8: Alguns dos corpos de prova após processo de moldagem

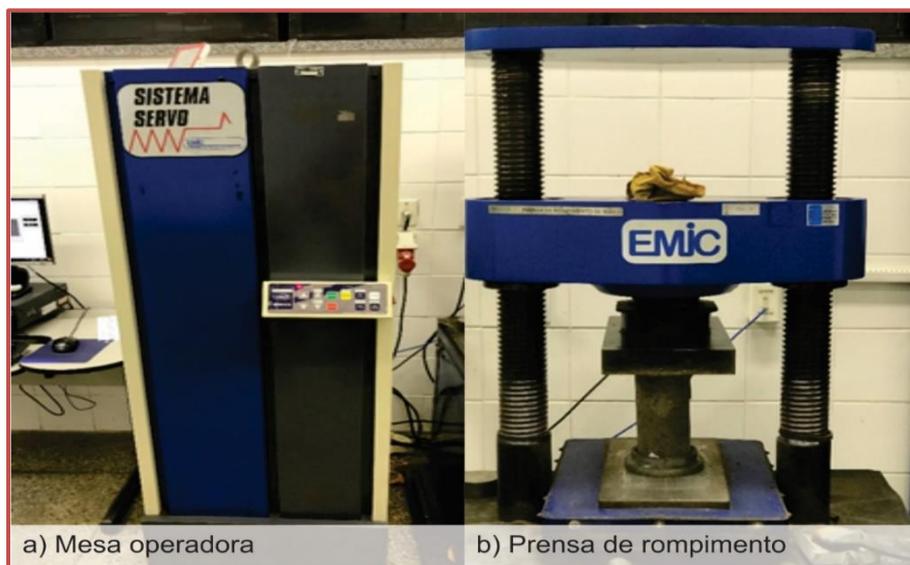
Para o processo de resistência à compressão, este foi realizado de acordo com a NBR5739/2007. Para tal foi utilizado no ensaio uma prensa de rompimento de bloco da marca EMIC modelo PC-100, Capacidade 101,97 T, disponível no Laboratório do CETICC (Figura 9).

Figura 9: Conjunto de rompimento de corpo de prova

De acordo com a norma, o corpo de prova deve estar centralizado na câmara, de modo que o seu eixo fique alinhado com o da câmara, para que a resultante das forças passe pelo seu centro e assim atinja a força máxima que o corpo de prova resiste até o rompimento. Após este processo é aplicada a Equação 1.

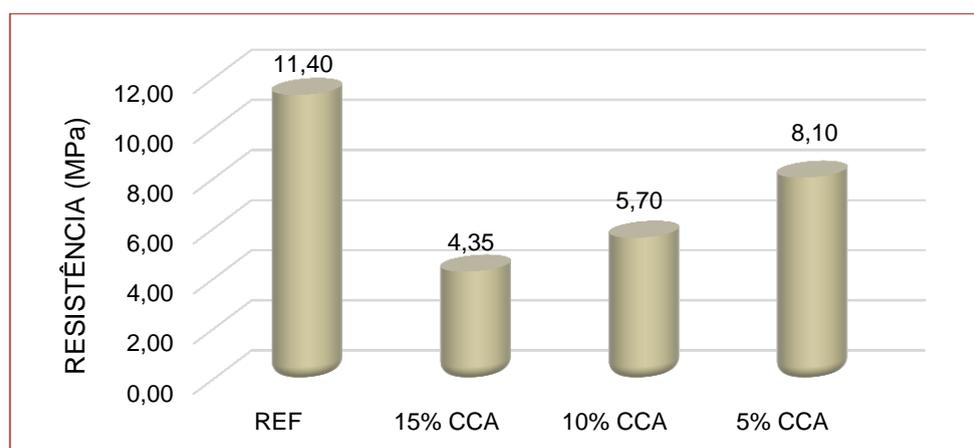
Na (Figura 10) está a representação gráfica obtido através da média das amostras para os corpos de prova submetidos ao ensaio de resistência à compressão axial com cura de 3 dias.

Figura 10: Resistência à compressão axial aos 3 dias

Descrição: REF - Traço Base - Rompido no terceiro dia; 15% CCA - Traço Adicionado de 15% Cinza de Casca de Arroz; 10% CCA - Traço Adicionado de 10% Cinza de Casca de Arroz; 5% CCA - Traço Adicionado de 5% Cinza de Casca de Arroz.

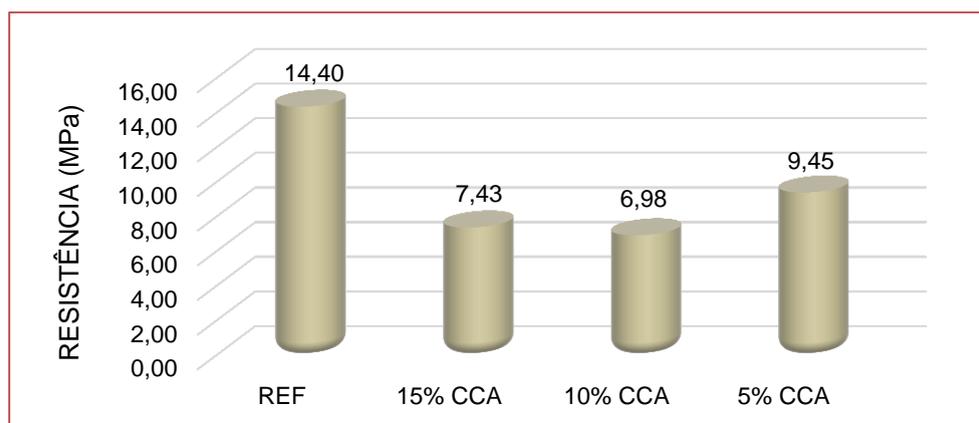
Figura 11: Resistência à compressão axial aos 7 dias

Descrição: REF - Traço Base - Rompido no terceiro dia; 15% CCA - Traço Adicionado de 15% Cinza de Casca de Arroz; 10% CCA - Traço Adicionado de 10% Cinza de Casca de Arroz; 5% CCA - Traço Adicionado de 5% Cinza de Casca de Arroz.

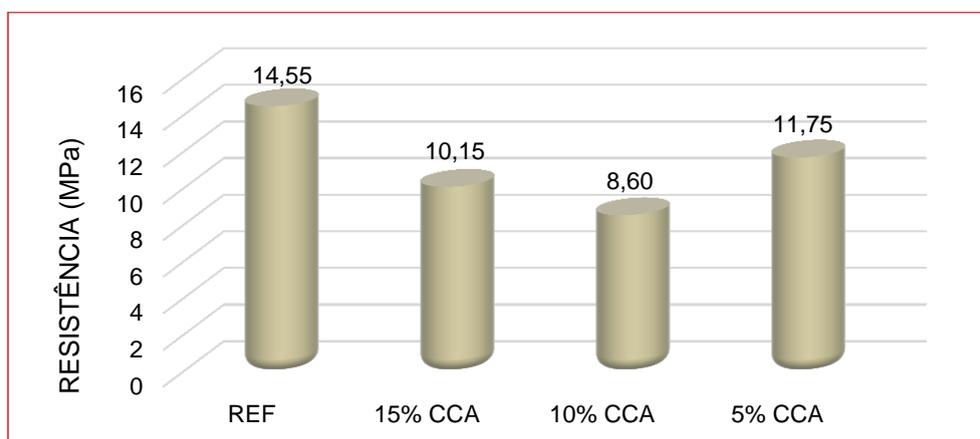
Nota-se que para a idade de 14 dias (Figura 12), os traços com adições de CCA já mostraram um bom aumento na sua resistência, aproximando-se mais ainda do traço REF que se manteve constante com a idade de 7 dias com um valor de 14,55 Mpa, seguido novamente do traço de 5% CCA com um aumento na sua resistência bem próximo do traço base com 11,75 MPa e uma redução na sua perda para 19%. Já o de 15% CCA com 10,15 MPa, também obteve uma redução na sua perda de 48% para 30% comparando-se ao traço REF, o de 10% CCA manteve-se novamente como o último havendo apenas um pequeno aumento na sua resistência para 8,60 MPa e uma pequena redução para 41% de perda.

Figura 12: Resistência à compressão axial aos 14 dias

Descrição: REF - Traço Base - Rompido no terceiro dia; 15% CCA - Traço Adicionado de 15% Cinza de Casca de Arroz; 10% CCA - Traço Adicionado de 10% Cinza de Casca de Arroz; 5% CCA - Traço Adicionado de 5% Cinza de Casca de Arroz.

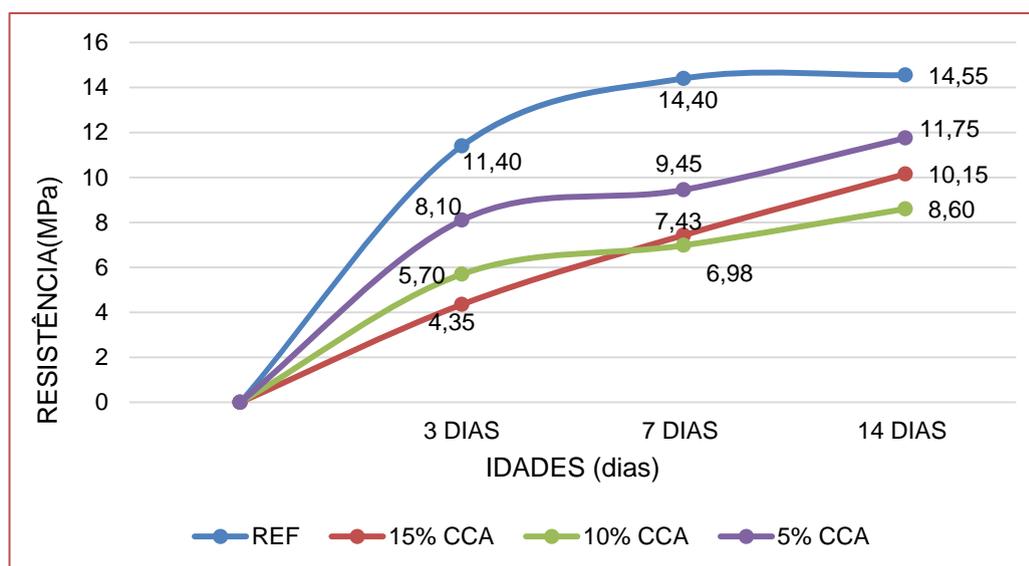
Para melhor visualização da evolução da resistência dos corpos de prova ao longo dos 14 dias, elaborou-se um gráfico unindo todas as idades (Figura 13).

Figura 13: Resistência à compressão axial
