ABORDAGENS DA ENGENHARIA CIVIL NO ESPAÇO SERGIPANO

Abordagens da engenharia civil no espaço sergipano

Belo Horizonte
Poisson
2019

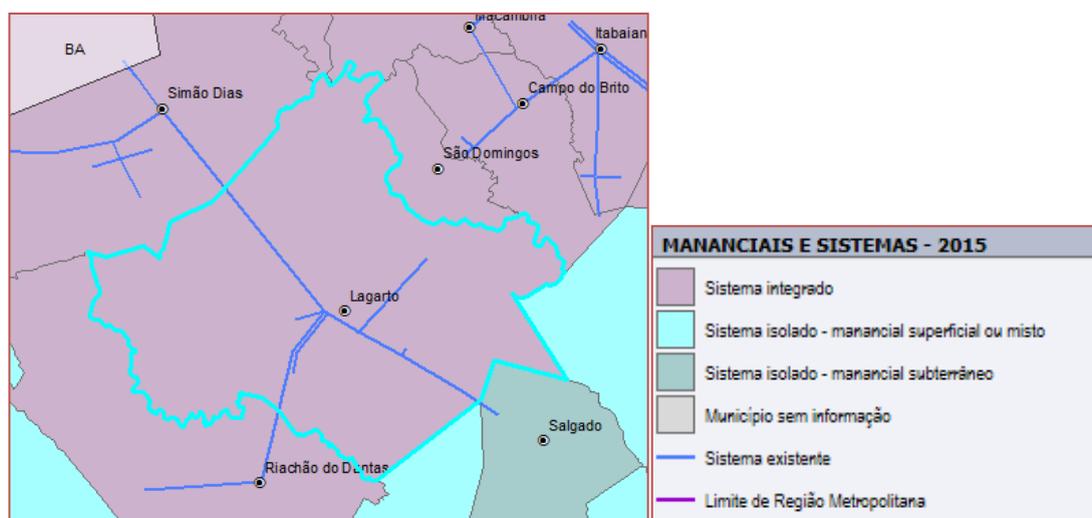
O município de Lagarto possui o abastecimento de água através da captação de águas superficiais/subterrâneas do Sistema Integrado Piauitinga/Dionísio Machado (Figura 2) que abastece mais duas cidades, Riachão do Dantas e Simão Dias, sendo responsável pela DESO.

Figura 2: Sistema de Abastecimento – Integrado Piauitinga/Dionísio Machado.

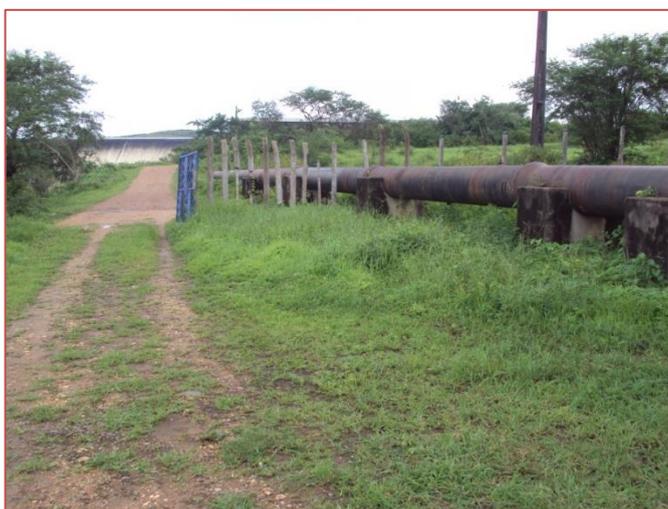
As estações elevatórias de água bruta são montadas com um conjunto de motor bomba, mantendo sempre uma de reserva. Na captação Piauitinga utiliza bombas submersível e na Barragem Dionísio machado há uma altura manométrica de 29 m.c.a, a Figura 3 mostra um trecho da adutora. As estações possuem as características citadas no Tabela 1.

Figura 3: Trecho da adutora que vem do reservatório para estação elevatória.

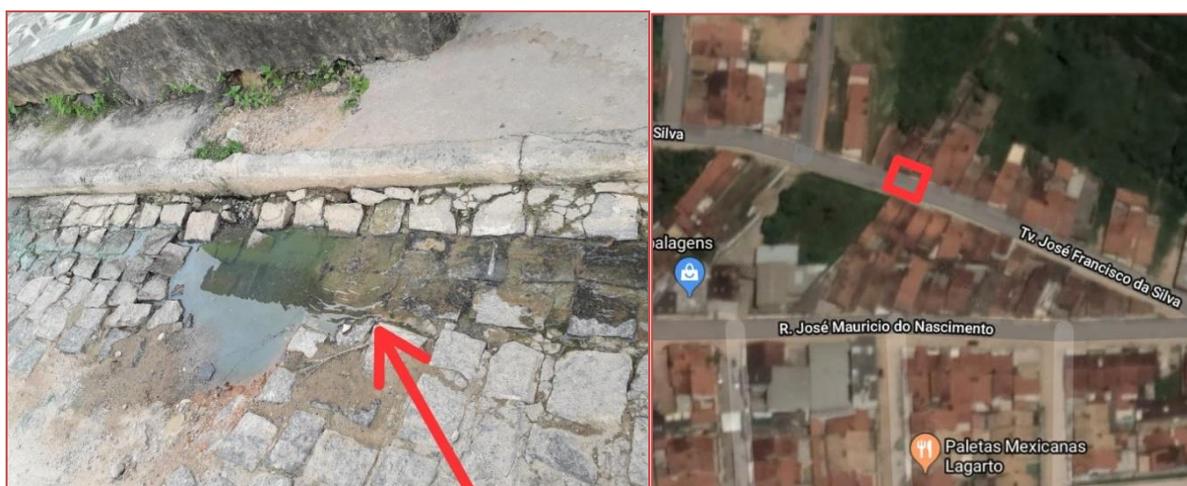
A Figura 4 apresenta uma perda de distribuição que ocorre frequentemente na cidade, podendo colocar em risco a saúde dos moradores, pois quando não há água na tubulação a pressão negativa dentro dela é muito grande, sugando uma grande parcela de esgoto para o seu interior e distribuindo para as residências.

Figura 4: Perda de água na distribuição

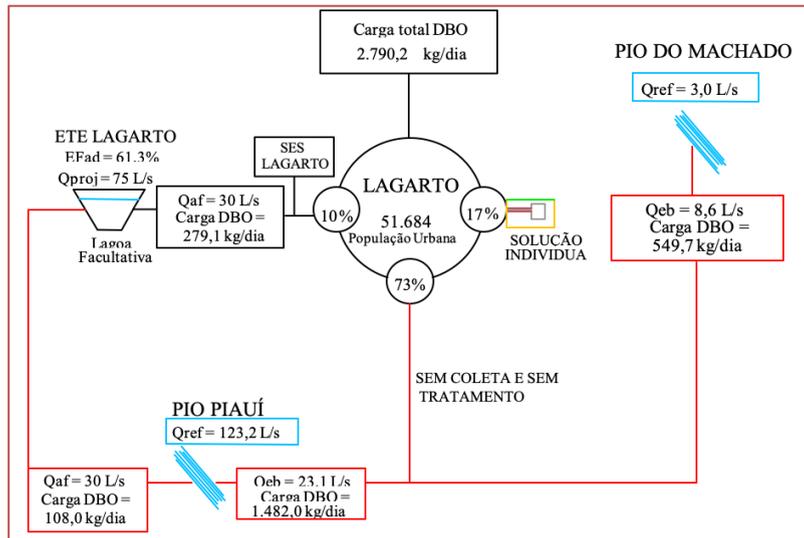
Pelos dados de 2013, o município possui uma estação de tratamento ETE-LAGARTO (Figura 5) com uma vazão de 30 L/s de efluente, carga de 279,1 kg DBO/dia e carga lançada de 108,0 kg DBO/dia. O corpo receptor após o tratamento é o Rio Piauí com uma vazão de 123,2 L/s. Uma população urbana de 51.684 habitantes, com uma população atendida de 5.168, tratada por lagoa facultativa e uma eficiência obtida de 61,3%, menor que o disposto, que deve ser de 80%, não sendo sistema integrado.

Figura 5: Esquema do esgoto da cidade de Lagarto em 2013.

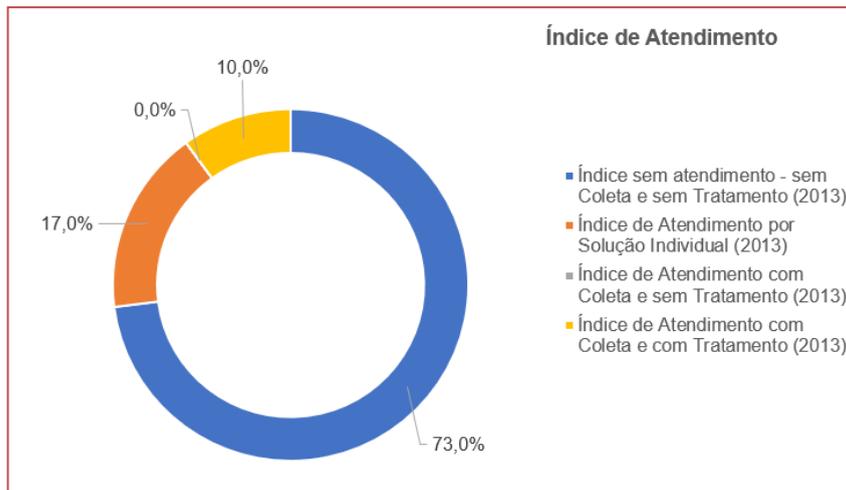
Na Figura 6 é possível verificar o baixo índice de atendimento na coleta de esgoto, com apenas 10% sendo coletado e com tratamento, 17% da população faz tratamento por soluções individuais, 73% não possui coleta e tampouco tratamento.

Figura 6: Gráfico: Índice de atendimento do esgoto de Lagarto em 2013.

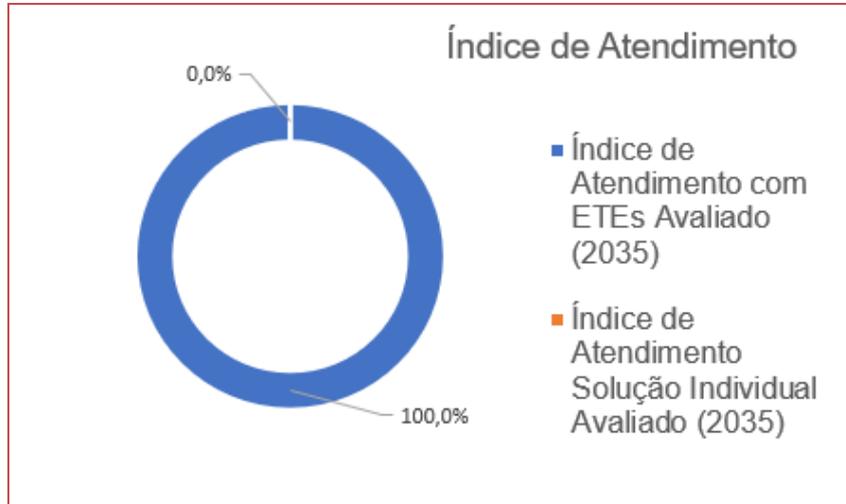
Segundo dados da Brasil (2017), em uma análise preliminar de 2035, as características de efluente serão: vazão afluente de 410,6 L/s, carga de afluente de 3.819,9 kg DBO/dia e carga lançada de 1.478,3 kg DBO/dia. As estimativas do IBGE apontam 70.739 habitantes urbanos todos atendidos pelo sistema de esgoto sanitário e ainda através do tratamento secundário convencional de lagoas facultativas. Na Figura 7 é possível observar dados preliminares.

Figura 7: Gráfico: Prognóstico do Índice de atendimento do esgoto para 2035.

A Figura 7 aponta que em 2035, o índice de atendimento com a ETE analisada seria de 100%, assim sendo, não haverá soluções individuais. O esquema abaixo (Figura 8) mostra a coleta de esgoto no qual, na zona urbana o esgoto é 100% coletado, tratado e despejado no Rio Piauí, já na zona rural 17,2% continua com soluções individuais.

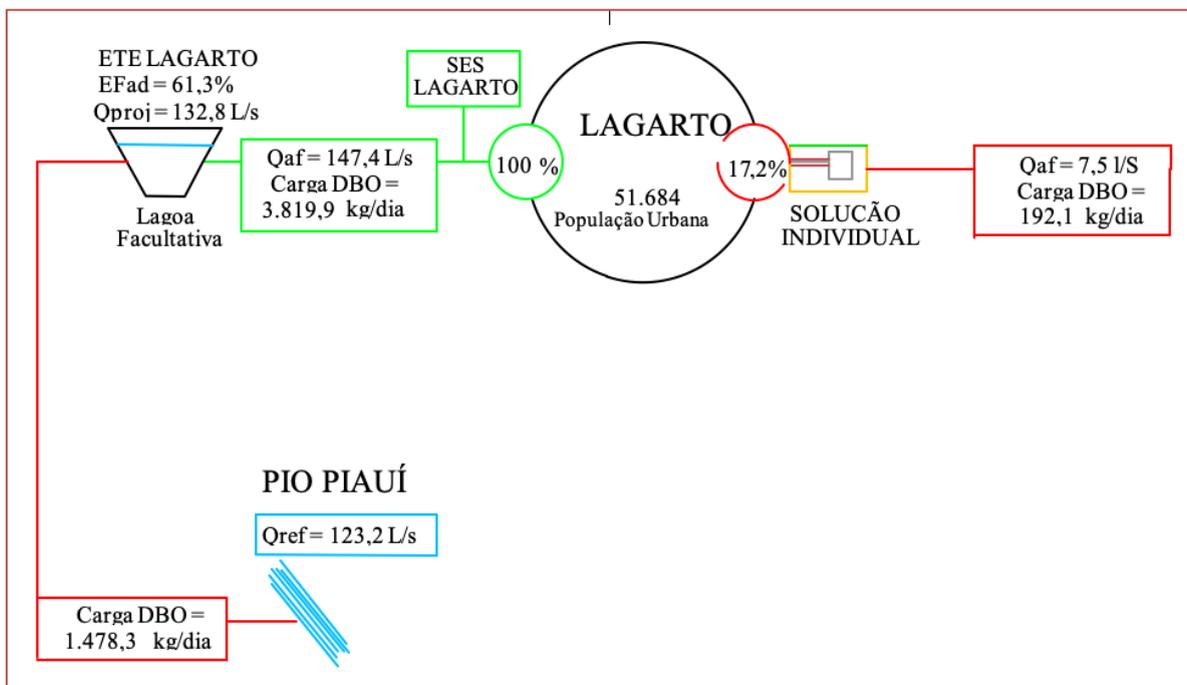
Figura 8: Esquema o esgoto da cidade de Lagarto em 2035.

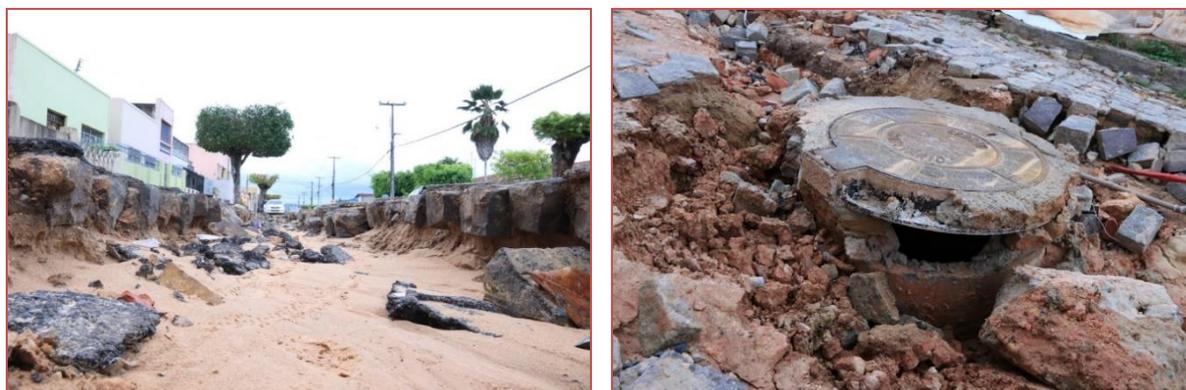
Com o início das obras do esgoto sanitário em 2015 e término previsto para final de 2017 e ainda não concluídas, as obras foram interrompidas pela prefeitura por causarem vários transtornos na infraestrutura da cidade. A empresa contratada da DESO começou o serviço mal feito, deixando valas abertas nas ruas e interrompendo em vários pontos de locomoção da população. A Figura 9 mostra a situação da cidade em períodos de fortes chuvas com a força das águas essas valas se abrem formando crateras.

Figura 9: Obras do esgoto sanitário em Lagarto.

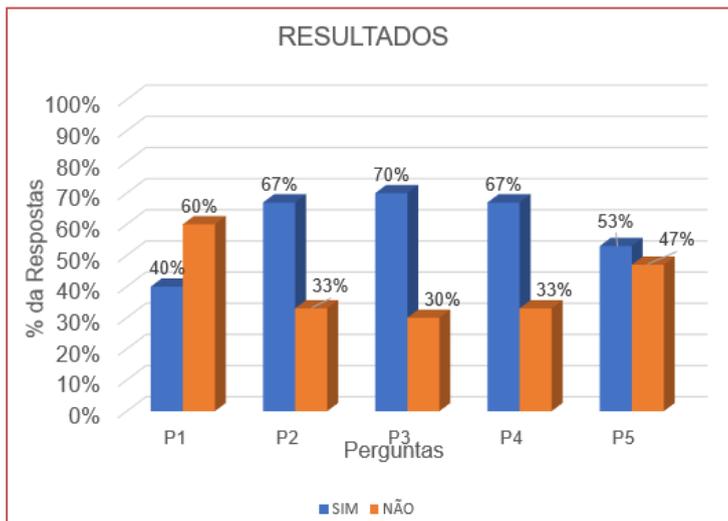
Figura 10: Gráfico: Resultados do questionário sobre abastecimento de água.

Ao falar sobre o manancial que abastece as residências, 70% dizem conhecer, outros 30% não conhecem e preferem não conhecer. Ao referir-se sobre os vazamentos, 67% conhecia algum ponto ali próximo e alegava que seria o que ocasionava a falta de água. Cerca de 53% das pessoas sabiam para onde iam as

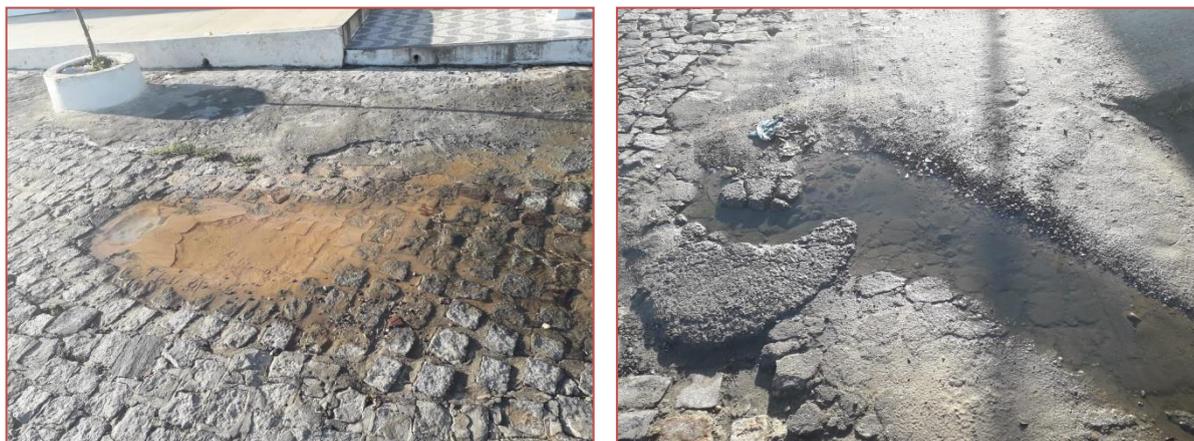
águas depois das suas casas, outros 47% não sabiam onde iam parar a água. A Figura 11 retrata um pouco do que foi citado anteriormente.

Figura 11: Pontos de vazamentos.

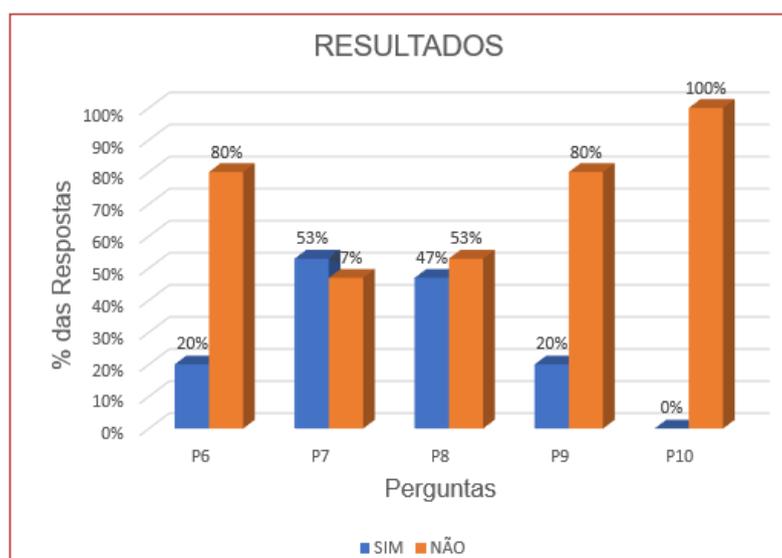
Conforme o percentual apresentado na Figura 12 obtido através das respostas, é possível observar em campo, através de fotografias apresentadas a seguir que 80% dos entrevistados relataram não possuir rede coletora de esgoto, 47% não sabiam ou não tinham conhecimento do destino dos esgotos domiciliares produzidos, 47% das pessoas tinham conhecimento da poluição de mananciais causada pelos esgotos, apenas 20% possui o escoadouro do banheiro ligado à rede pública e 100% declararam não haver nenhuma melhora nos últimos 4 anos, apenas piorou com as obras inacabadas da rede coletora de esgoto a Figura 13 mostra um pouco sobre essa realidade.

Figura 12: Gráfico: Resultados do questionário sobre esgoto sanitário.

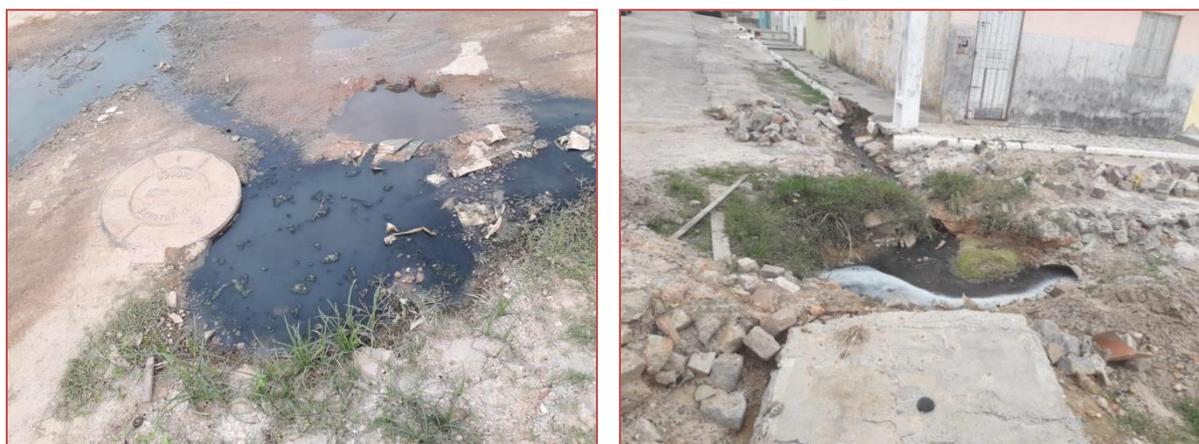
Figura 13: Obras de esgoto inacabadas causando transtornos para a população.
